L'EPINE – SECTEUR DES ELOUX

REPORTAGE PHOTOS – AVRIL 2014

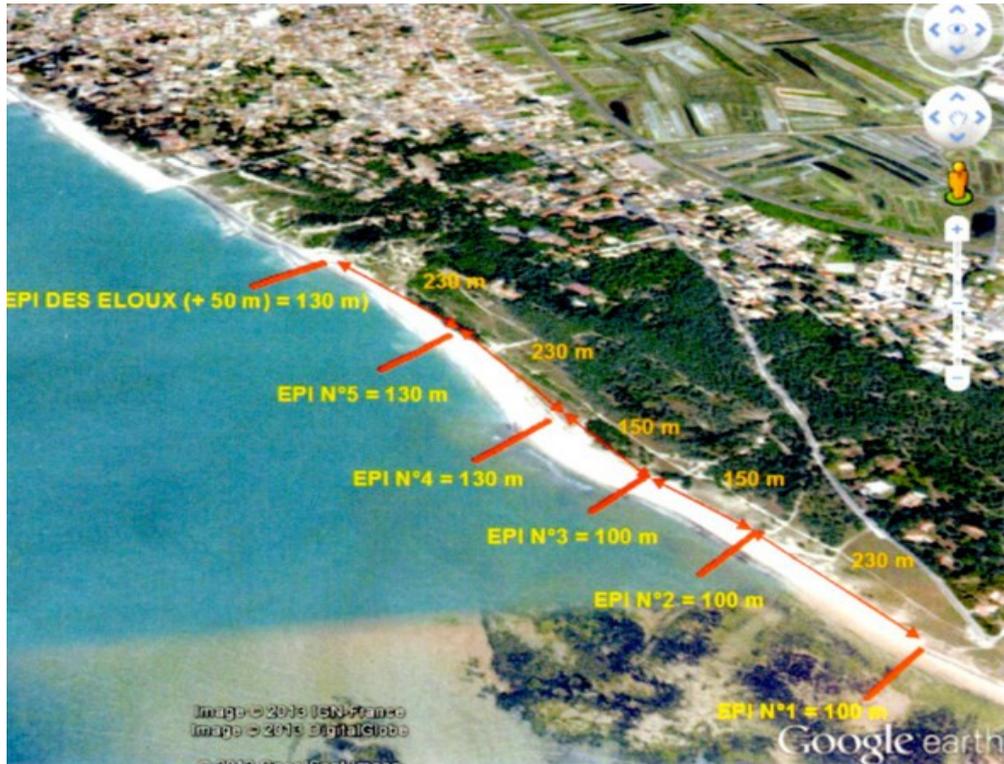
Section sud du projet (première tranche de travaux prévus)

- ① Depuis l'épi projeté n°1 (situé juste au nord du perré des Eloux) jusqu'à l'épi n°4 : belle plage de sable blond d'environ 630 m. Aucune habitation sur la dune (bois des Eloux) - absence d'enjeux proches.
- ① Pieux hydrauliques efficaces au niveau de l'épi n°4.
- ① Enrochements (non visibles sur cette carte) depuis un point situé à environ 100 m au sud de l'épi n°5 jusqu'à l'épi des Eloux existant (environ 230 m).
- ① Enrochements de l'épi des Eloux jusqu'à la cale de l'Océan (environ 250 m).
- ① Zone sud depuis l'Hôtel Punta Lara jusqu'à la pointe de la Loire (cette section déjà entièrement enrochée n'est pas concernée par les travaux prévus).

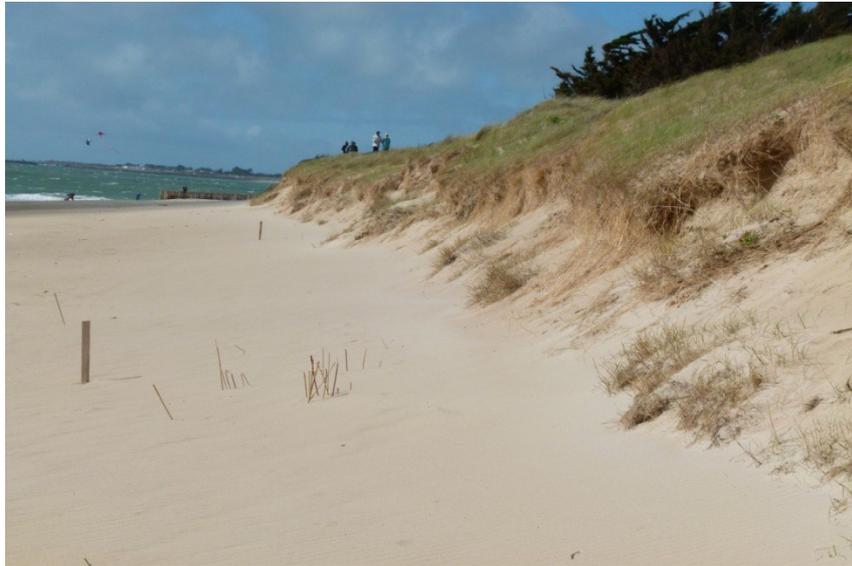
Plage au niveau du projet de l'épi n° 2

- ⌚ Les premiers pieux hydrauliques sont visibles en haut à gauche.
- ⌚ Le projet de l'épi n°3 se situera là où les promeneurs stationnent.
- ⌚ Belle plage de sable blond, érosion visible, aucune défense douce, aucun rechargement en sable visible, piétinement en haut de la dune, érosion anthropique qui pourrait être évitée.
- ⌚ Manque flagrant d'entretien.
- ⌚ Aucun enjeu immobilier à protéger sinon la dune et le bois des Eloux.

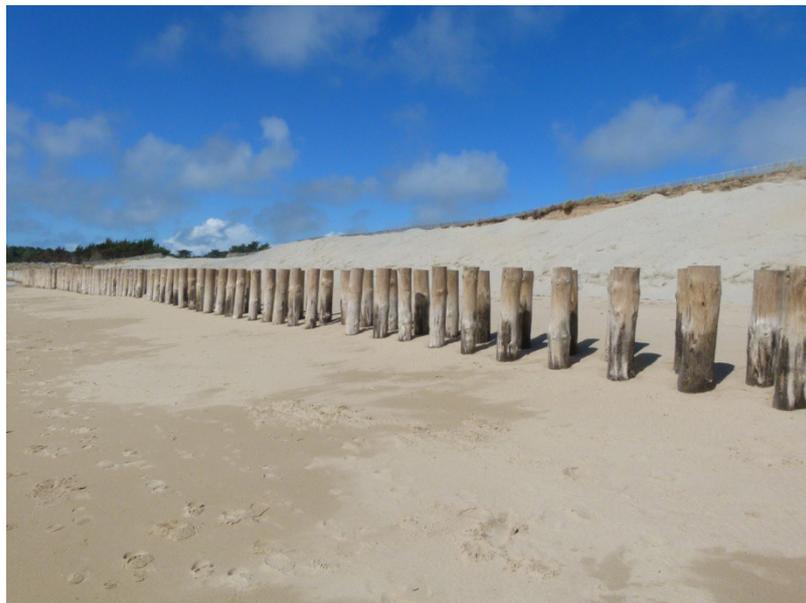
Première rangée de pieux hydrauliques, bien ensablés, ils se sont montrés efficaces.

- ⌚ Belle plage vers la dune rechargée en sable gris (granulométrie différente de celle de la dune existante).
- ⌚ Un nouvel épi est prévu à cet endroit (épi n°4).
- ⌚ Pieux ensablés, plage « naturelle » rechargement en sable gris contre la dune bordière.

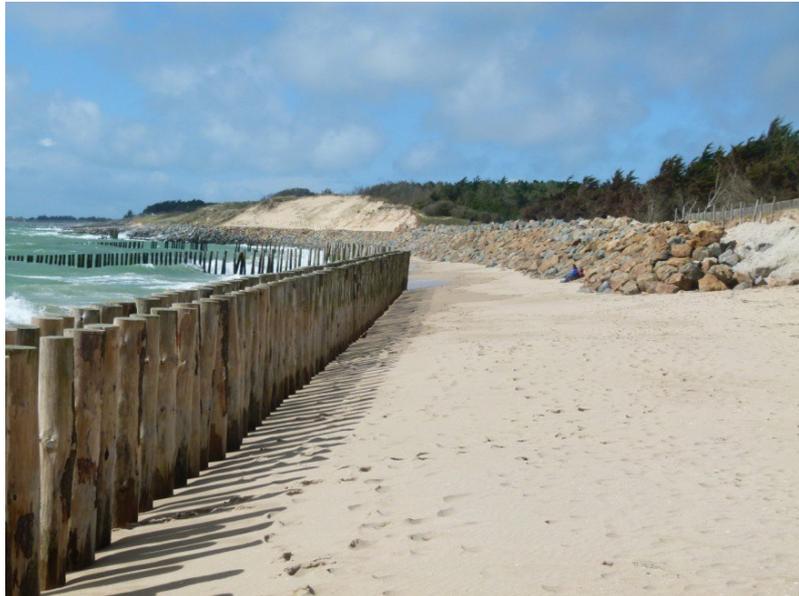
Les Quatre Vents, (au centre, à droite de la dune de sable) c'est la zone la plus vulnérable, due à l'altitude trop basse de la dune qui aurait pu être rechargée en sable en anticipation au lieu de l'enrochement réalisé en urgence.

- ⌚ Le niveau et la largeur de la plage diminuent en face des enrochements, les pieux ne fonctionnent plus.

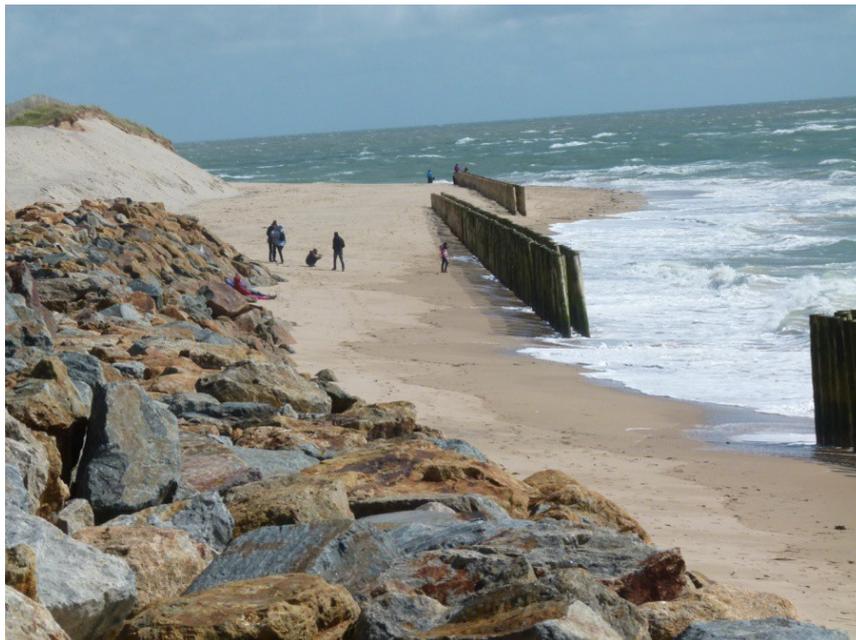
Au niveau du projet de l'épi n° 5 (vers le Sud)

- ⌚ La baisse du niveau de la plage devant les enrochements est bien visible.
- ⌚ Les pieux devant les enrochements ne peuvent plus agir efficacement
- ⌚ Le contraste avec la plage libre devant la première rangée de pieux est flagrante.

Les pieux hydrauliques fonctionnent lorsque l'échange entre l'océan et la plage s'exerce dans un espace libre d'entraves (sans épis ou enrochements).

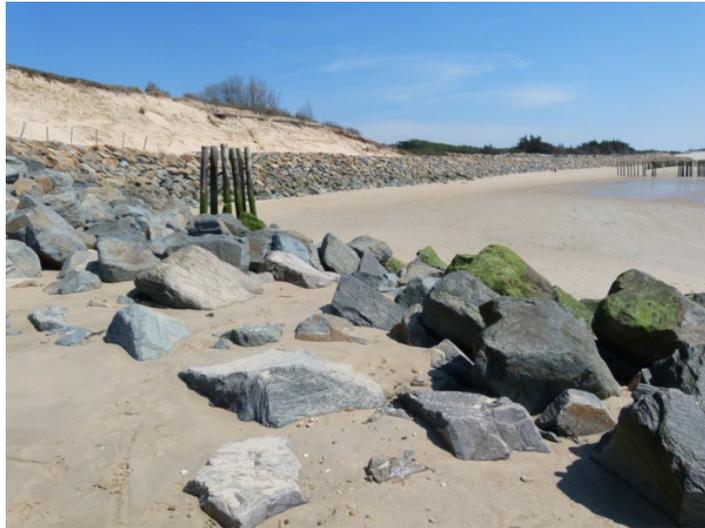
Epi des Eloux, dernier épi de la première phase de travaux

- 🕒 Retrait du trait de côte.
- 🕒 Importants enrochements.
- 🕒 Zone extrêmement turbulente lors de tempêtes.
- 🕒 Erosion considérable sur la grande dune.
- 🕒 Comment va s'effectuer le rechargement de la plage ?

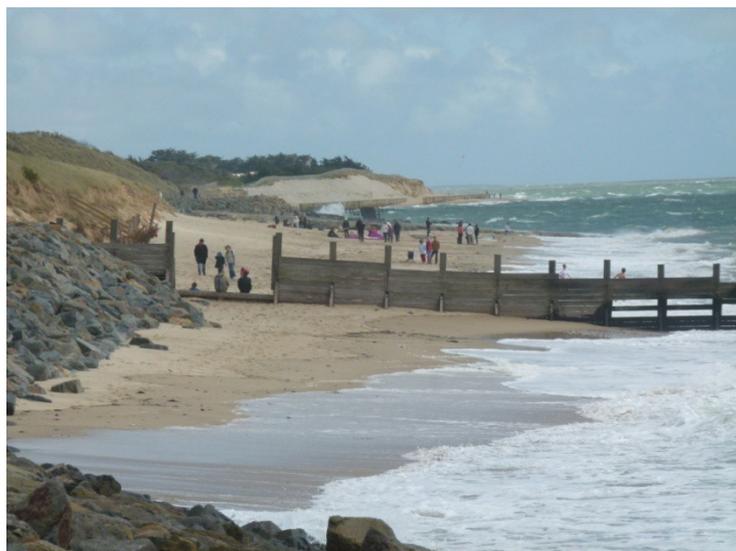
Au premier plan épi n°20 (en bois qui sera supprimé)

- 🕒 Enrochement et disparition de la plage.
- 🕒 Efficacité de l'épi en bois, niveau de la plage au sud environ 30 cm plus bas.
- 🕒 Belle plage d'environ 200 m sans enrochements jusqu'à la plage de l'Océan.
- 🕒 Cale de l'Océan
- 🕒 Puis important enrochement continu jusqu'à l'épi des Eloux sur environ 300 m.

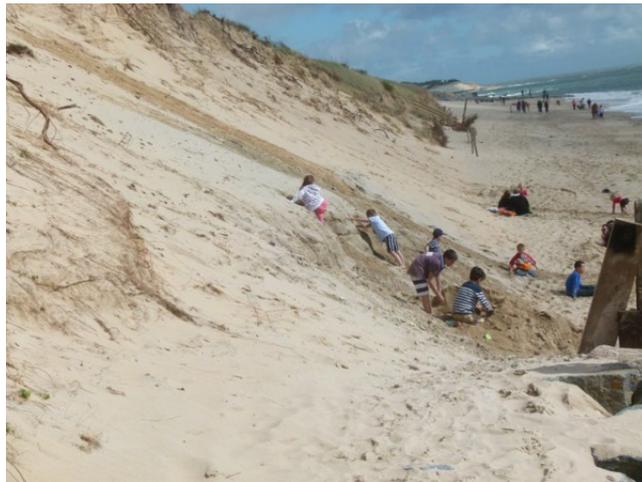
Les enfants en train de jouer (glissades sur le sable depuis le haut de la falaise de sable participent à l'érosion). Aucune protection ou avis visibles.

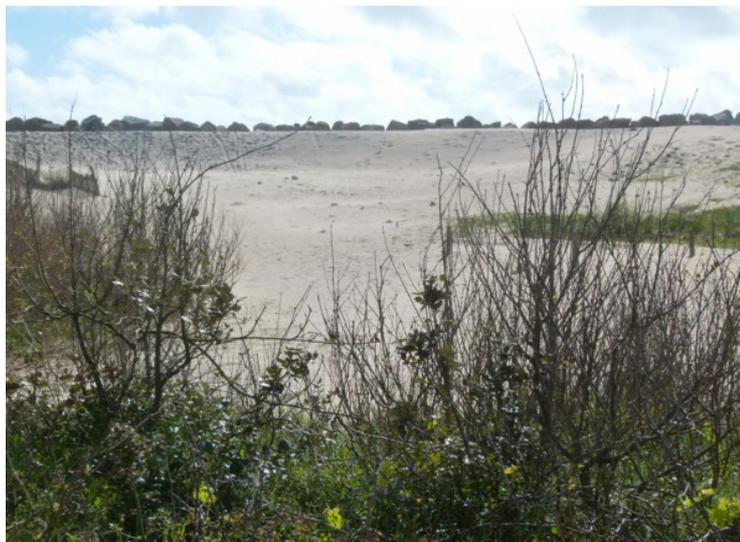
Zone des quatre vents (de la dune vers la mer) volement de sable

- ⌚ Rechargement et enrochements à la suite des tempêtes de l'hiver et de submersions répétées.
- ⌚ Important rechargement en sable.
- ⌚ Erosion éolienne considérable due au manque de protection de la zone sableuse.

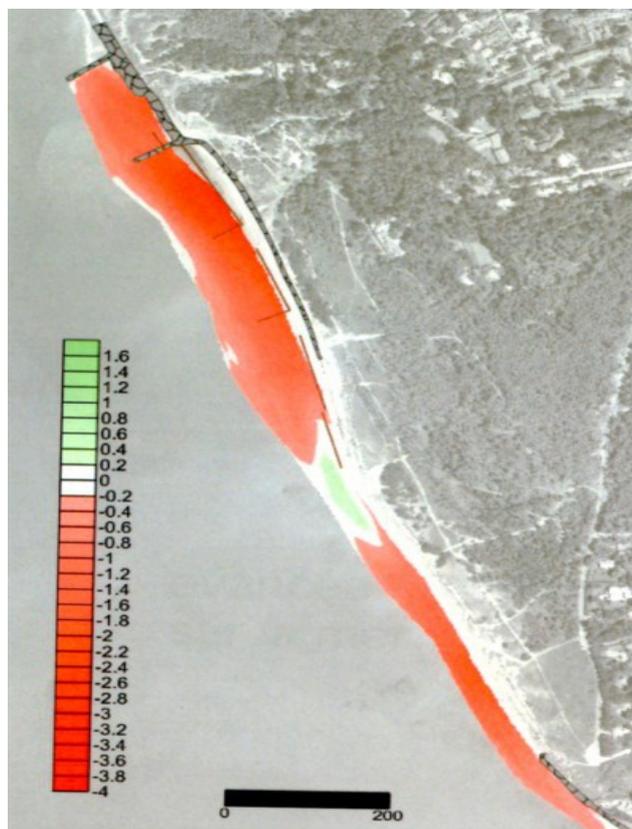
Bilan sédimentaire depuis 1999 : - 65 000 m³ soit 13 000m³ par an
 La seule zone présentant un bilan positif (verte) est celle où les pieux hydrauliques fonctionnent

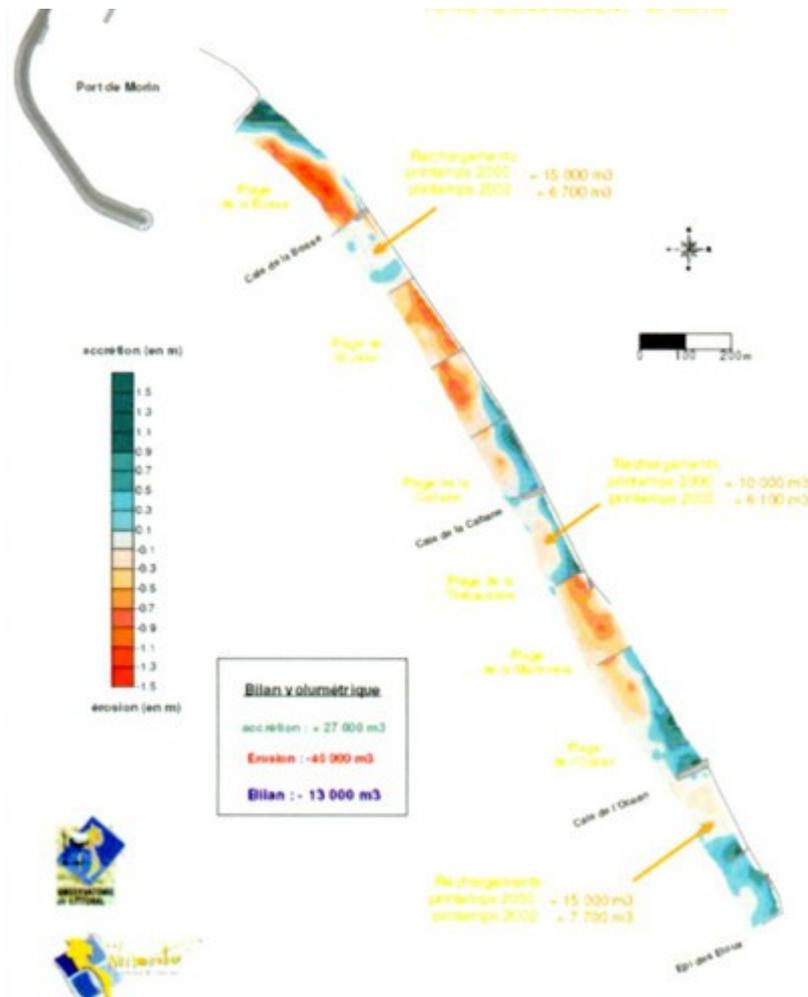
Secteur Nord, bilan sédimentaire depuis 1999
Accrétion au nord des épis ou des obstacles (cales)

On peut craindre une érosion accrue vers la pointe de la Loire et au-delà vers la Guérinière.

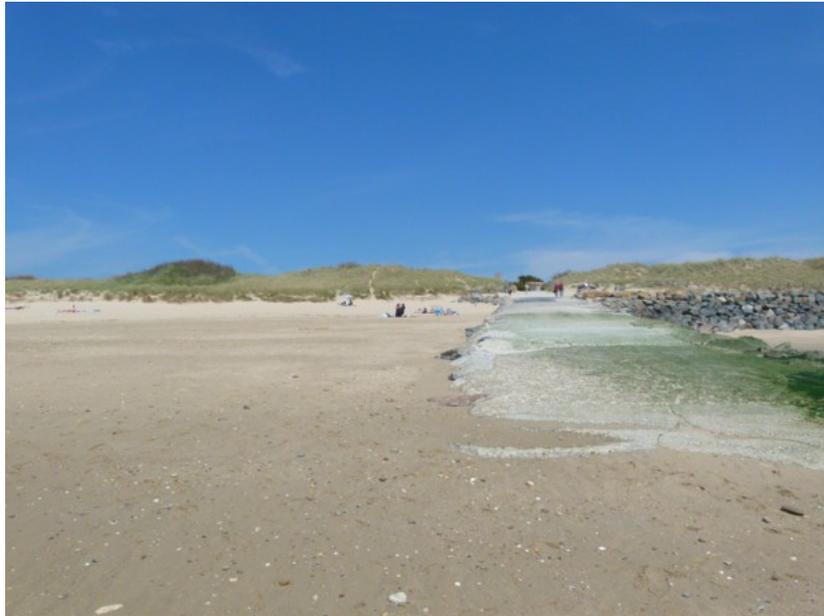
Cale de l'océan (celle par qui tout a commencé)
Belle plage au nord, enrochements et disparition de la plage à marée haute au sud.

- 🕒 Première structure construite en 1978, peut-être simplement une cale de mise à l'eau à l'origine. Cette cale a provoqué une érosion au sud qui a nécessité un enrochement, puis de nouveaux épis et enrochements jusqu'à la situation actuelle.
- 🕒 La plage au nord est restée naturelle.
