# NOIRMOUTIER UNE ILE A FLEUR DE MER

## VERS LA REALISATION D'UN PLAN DE PREVENTION DES RISQUES

Association Vivre l'Ile 12 sur 12

### VERS LA REALISATION D'UN PLAN DE PREVENTION DES RISQUES DANS L'ILE DE NOIRMOUTIER

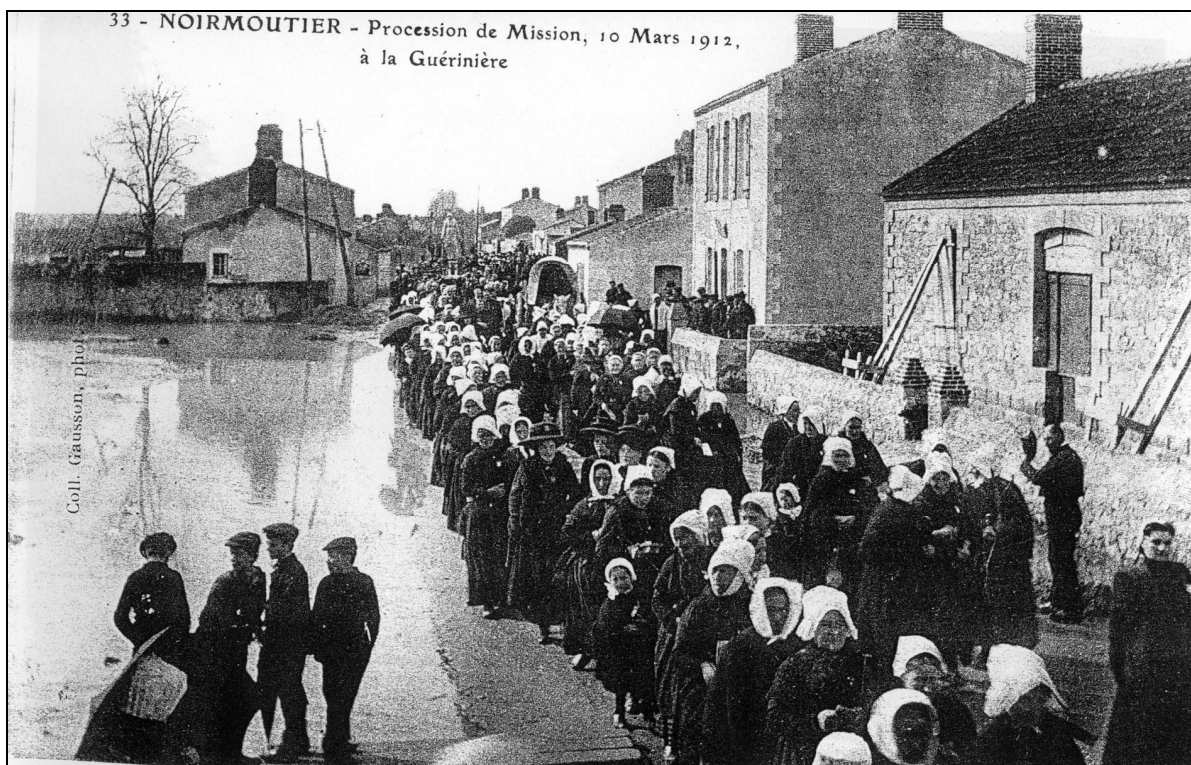
Zone inondée à gauche (place du Marché) à 2,6m NGF , maisons à droite à 3,00m NGF

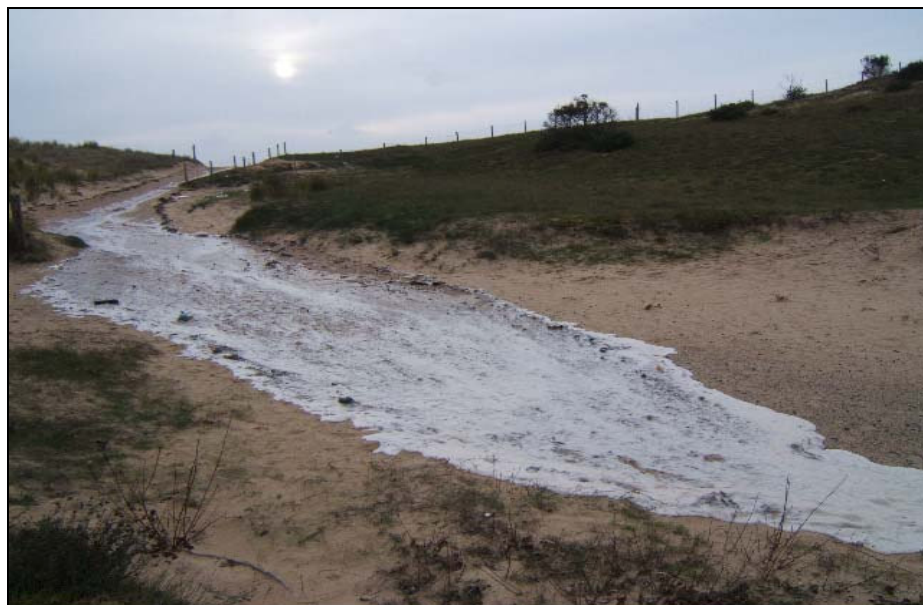
*Franchissement par la mer de la dune des Eloux (Commune de l'Epine), 2007*

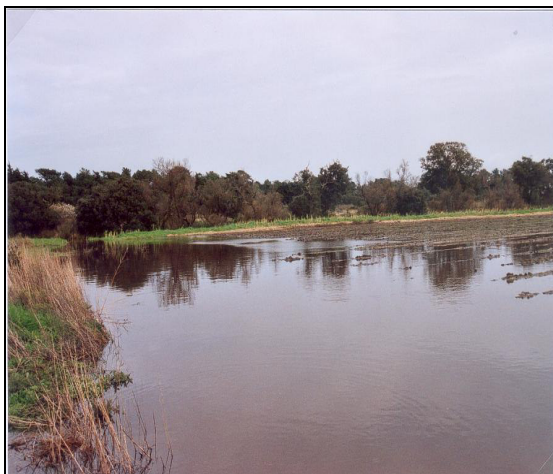
Prés Patouillards, 2007- (niveau d'eau 2,2m NGF )

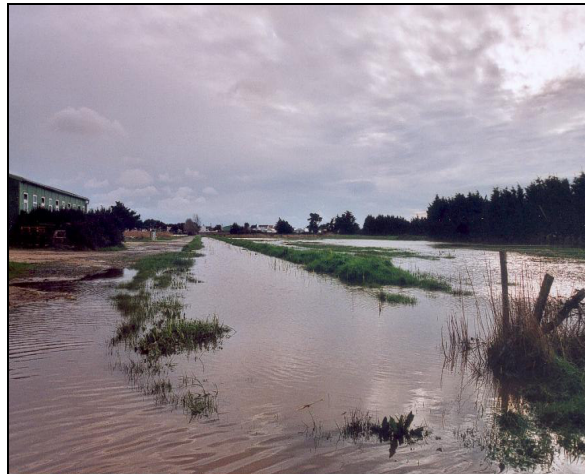
Les Roussières, 2007- ( 2,00m NGF )

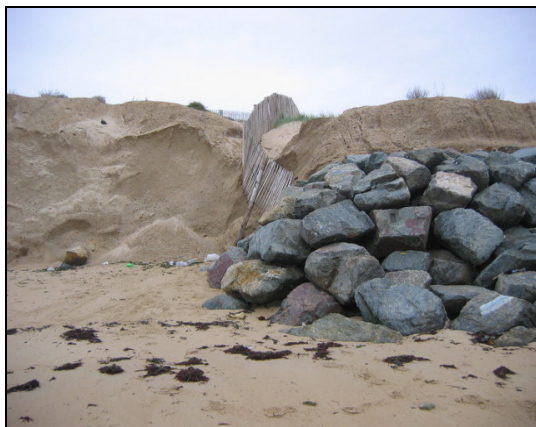
Sud des Eloux 2008

3 – **Risque d'érosion des côtes ouest, nord et est.** Retrait du trait de côte.

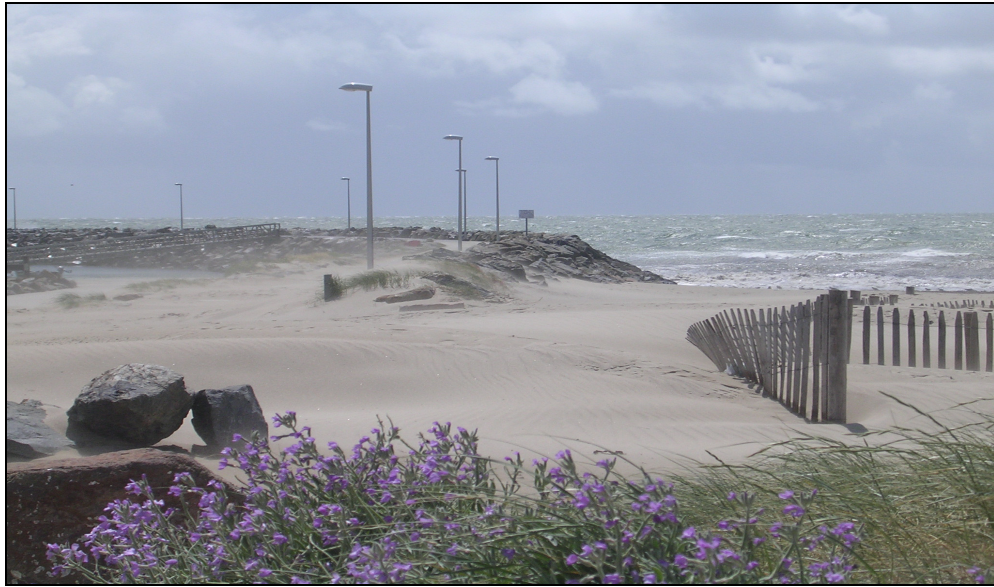
4 - **Risque d'avancée dunaire.** Les volements de sable sur toute la côte, en particulier au nord du port de Morin, à la Blanche, à la Guérinière participent à un dégraissage des plages de l'ordre de 30%.

*Volement de sable, port de Morin (2007)*

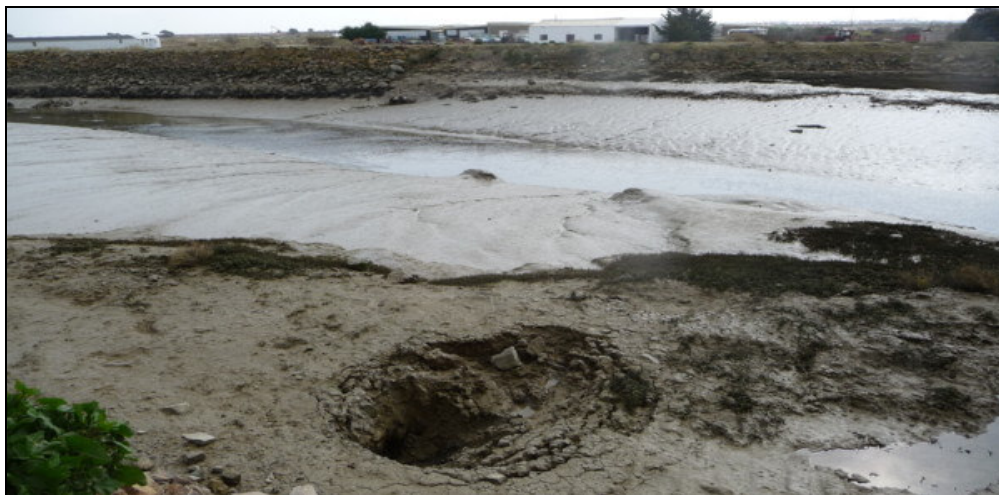
5 - **Risque d'effondrements, (fontis), de glissements de terrains** dans les marais, vraisemblablement provoqués par les pompages dans les nappes phréatiques.

*Effondrement étier de l'Arceau - Février 2009*

*Que se passerait-il avec un ou plusieurs effondrements sous les digues ?*

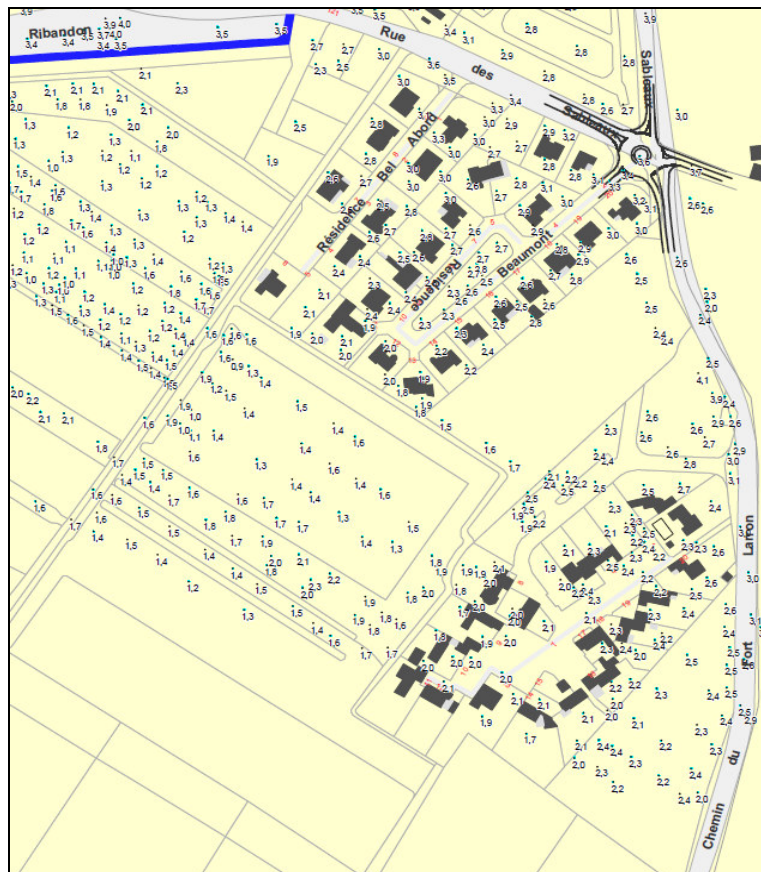
- **Enjeux importants** dûs à une malencontreuse urbanisation.
- **Aléa fort** : hauteur d'eau possible : 1,9m.

*Lotissements dans le casier de Müllembourg  
Zones basses à 1,70m NGF*

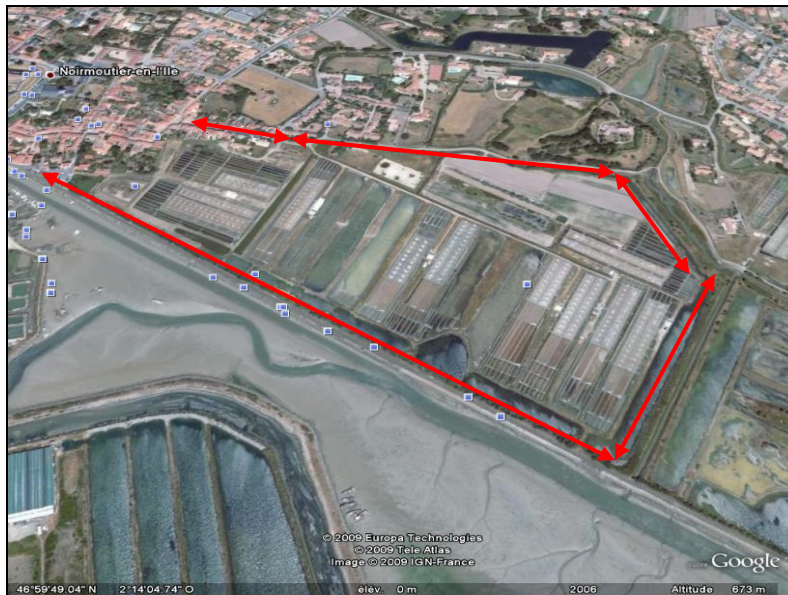
Il est délimité par la chaussée Jacobsen, la digue ouest de l'étier de Ribandon, la digue de Ribandon au nord. Zone de marais salants en activité.

Le passage régulier d'engins lourds sur la chaussée Jacobsen participe à l'affaiblissement de cet ouvrage essentiel, à 4,2m NGF . Si le parement extérieur en pierre mérite quelque attention, il n'est pas véritablement à risque. Des travaux importants et fort coûteux ont été effectués sur cette digue patrimoniale (rehaussement à 5,00m en particulier, alors que le quai du port à l'angle ouest de ce casier se trouve à 3,7 m, l'altitude moyenne des quais du vieux port se situant à environ 3,8m NGF, il existe donc un risque fort de contournement par l'élément liquide en cas de surcote).

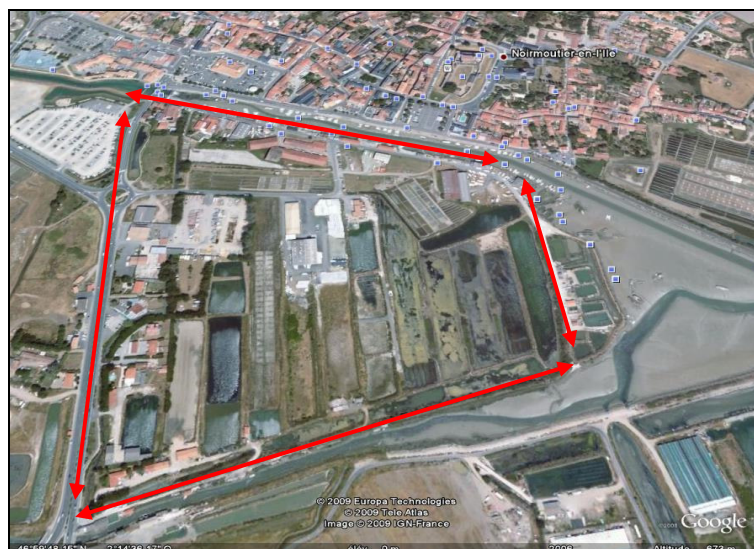
La rue de Boucaud (à l'ouest du casier) avec des points bas à 2,10m NGF, n'est pas une fermeture de casier d'une élévation suffisante pour apporter une sécurité optimale à cette zone, en cas de submersion, l'élément liquide franchirait la rue du Boucaud vers l'ouest et le centre de l'Ile.

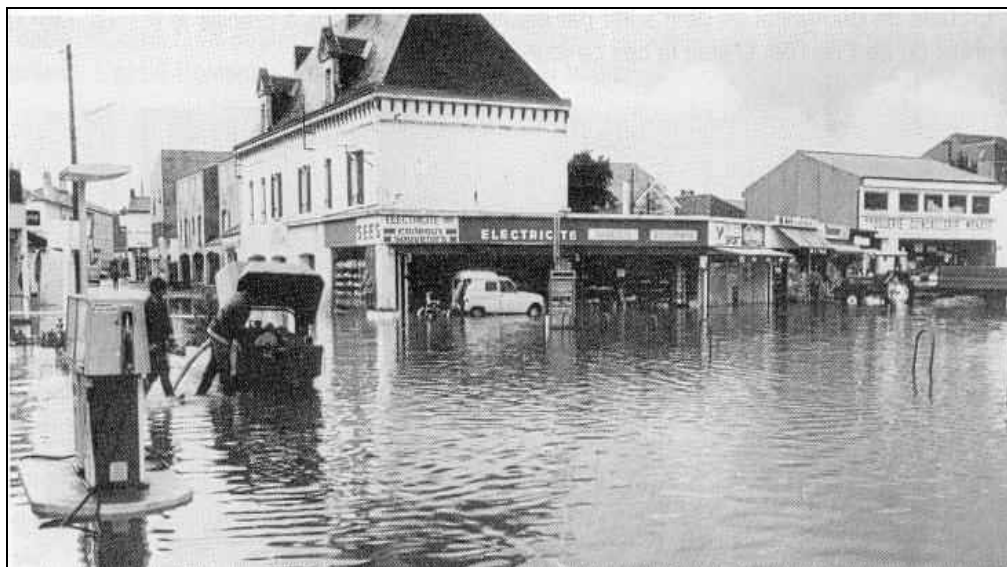
Place du marché, Noirmoutier en 1985 (Hauteur d'eau : 3,00m NGF )

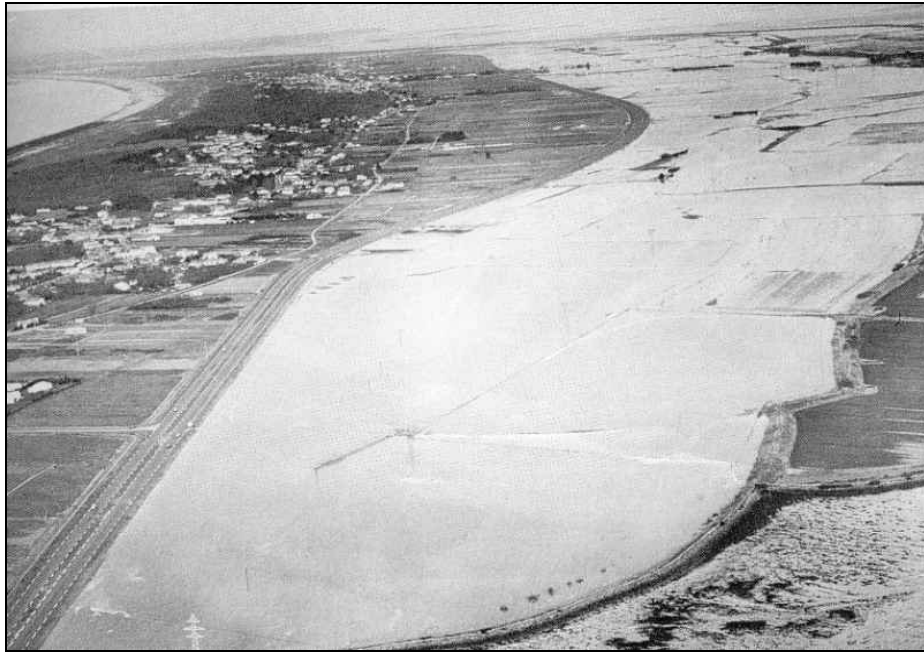
*La plaine de Barbâtre en janvier 1979 (Submersion), le Niaisois à gauche en bas.*

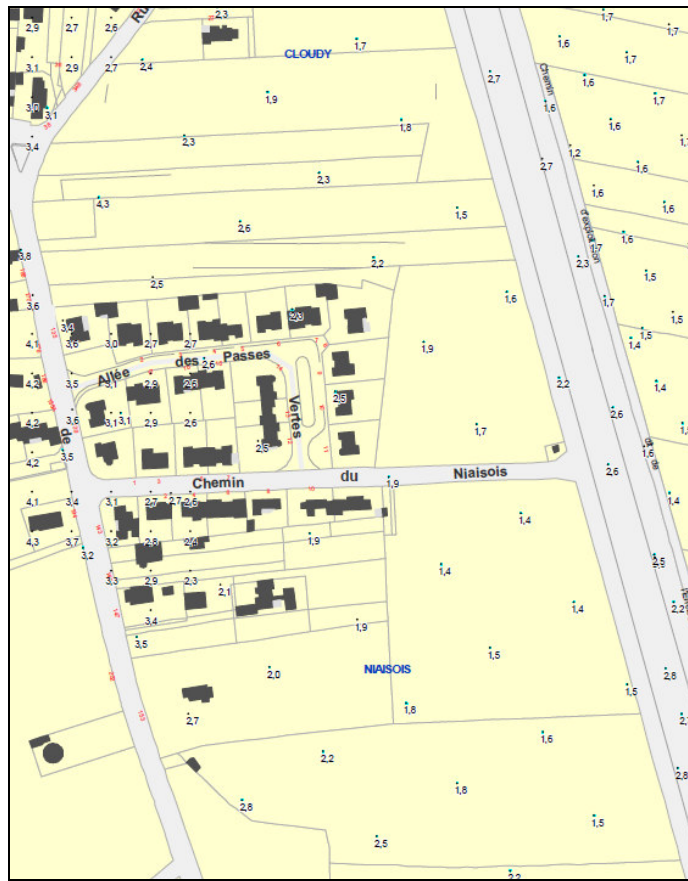
Une altitude minimum d'autorisation de construire à 3,0m NGF serait (presque) raisonnable. Le lotissement des « Passes Vertes » qui jouxte le Niaisois connaît régulièrement des inondations.

*Zone du lotissement projeté au Niaisois, points bas à 1,4m NGF*

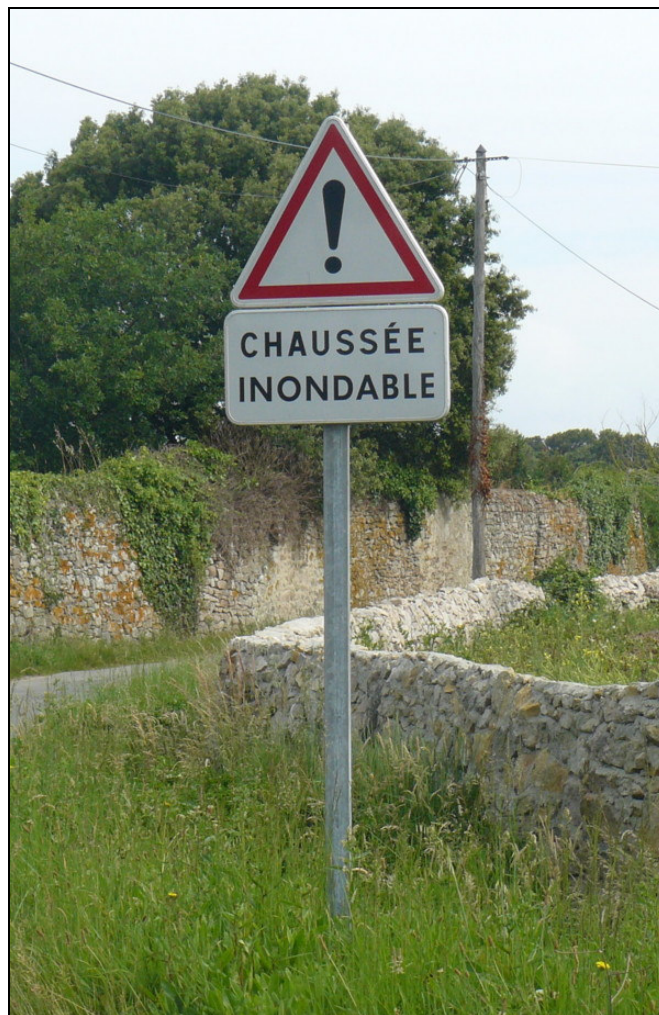
*La porte Pireau près de la Blanche  
Est-ce un signe prémonitoire ?*

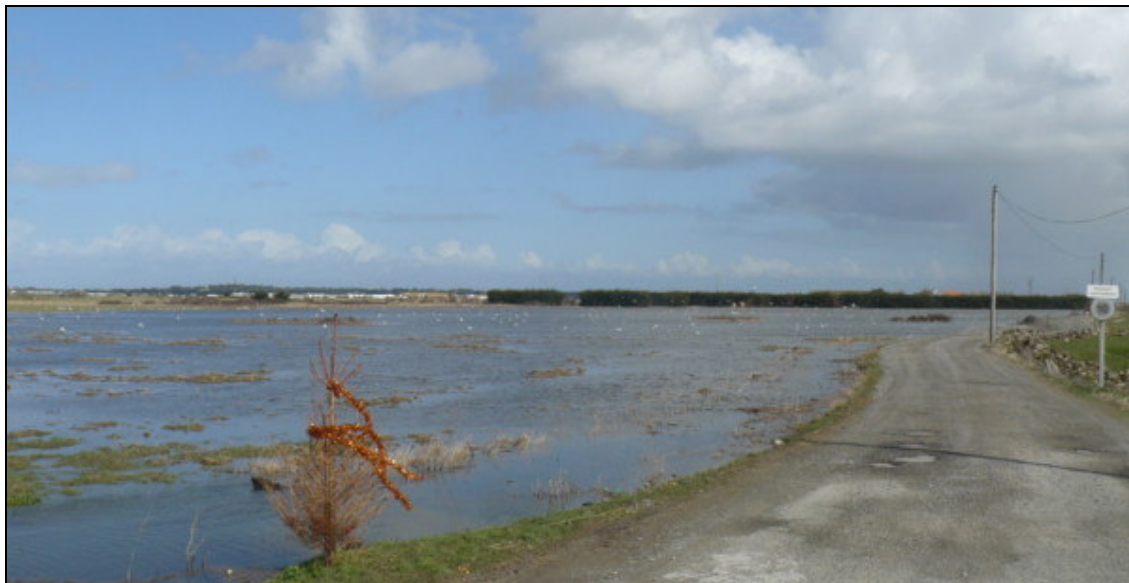
*La Guérinière - Brémaud, vers l'est*

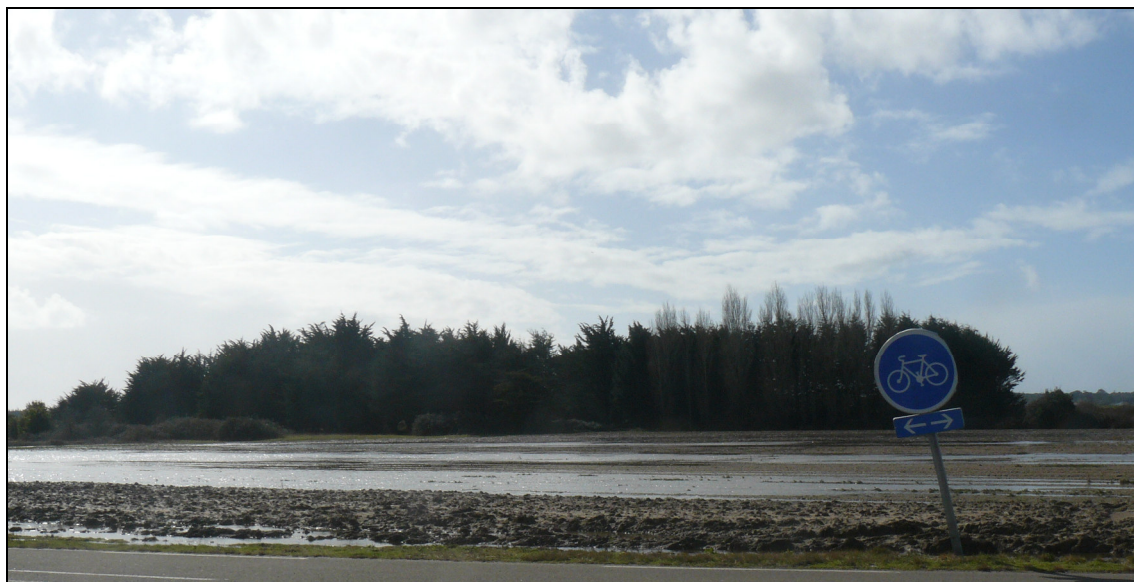
*La Guérinière – Lieudit les Coëfs - Zone à l'ouest de la route D.38, au nord de l'Intermarché*

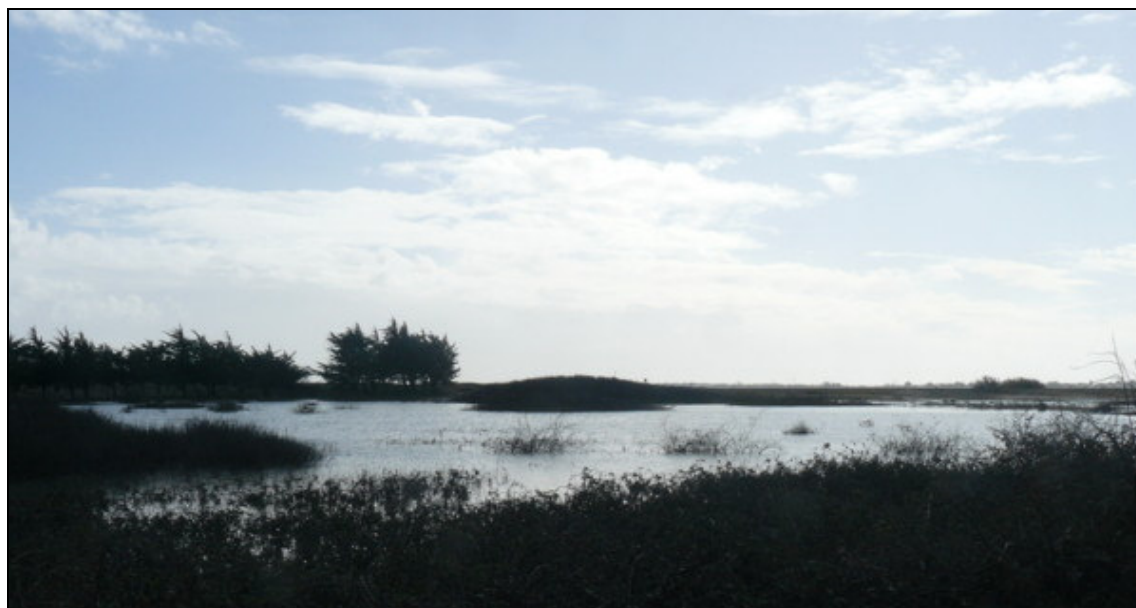
*Noirmoutier en l'Île - Fort Larron*
