Mise en évidence
de l'existence d'un bassin versant
de 600 hectares
au Nord de l'Ile de Noirmoutier

COEFS, ECLUSES, CLAPETS, SOUPAPES, SUR LE POURTOUR NORD DE L'ÎLE DE NOIRMOUTIER

Problèmes liés à l'évacuation des eaux pluviales dans un environnement de zones humides au devenir incertain

ETAT DES LIEUX AU NORD DE L'ÎLE MISE EN EVIDENCE D'UN BASSIN VERSANT

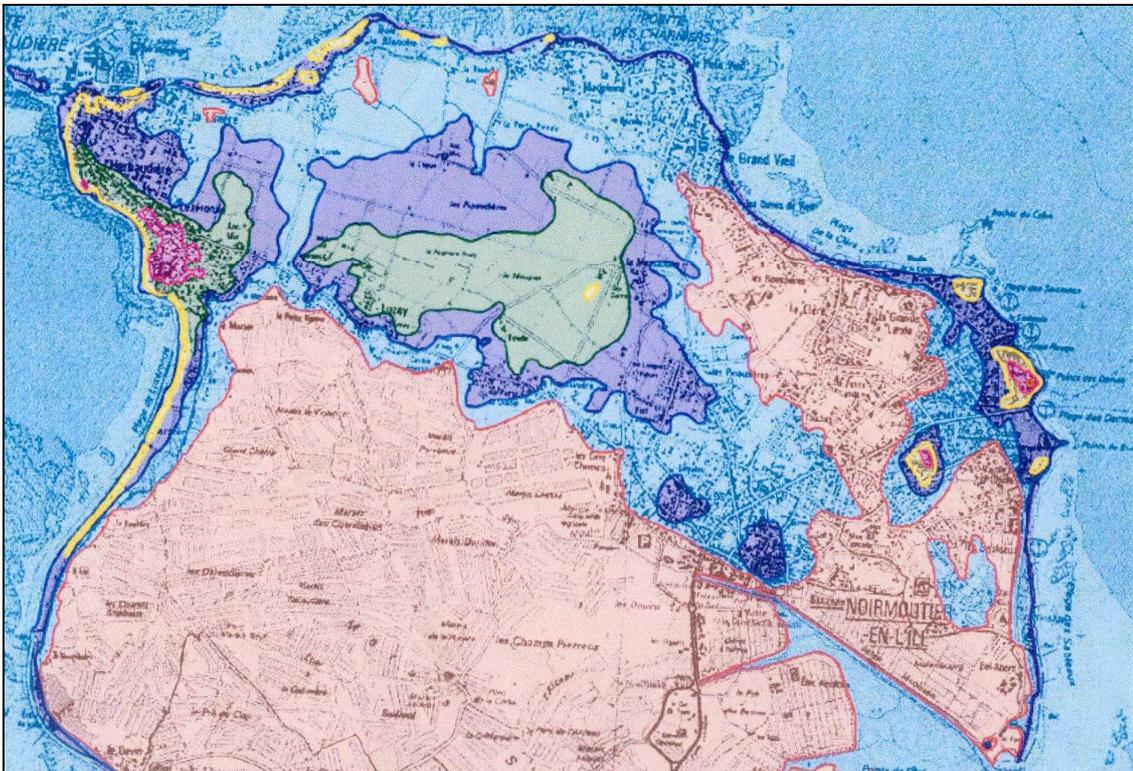
Carte de courbes de niveau
Courbes équidistantes de 2,5m
Les zones en rose sont en dessous des plus hautes mers (4,00 m NGF)

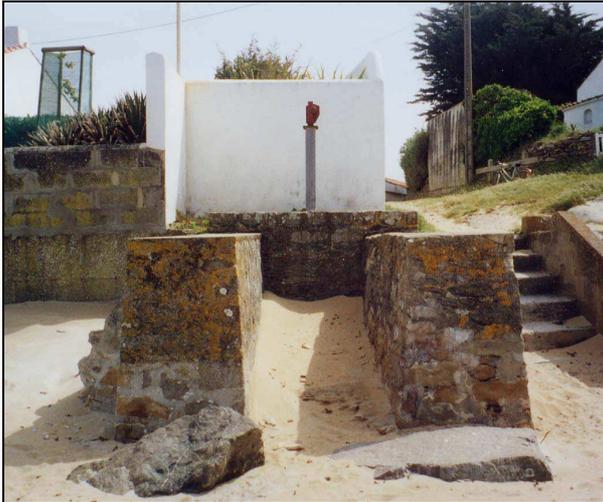
Ecluse à porte à l'Herbaudière, ensablée, totalement inopérante.

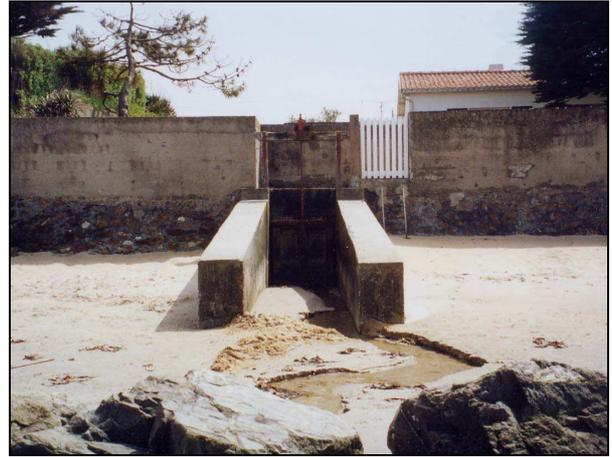
Ecluse à porte d'une largeur de 1,4 m à la Linière

Alimentée par des pompes électriques. Premier déversoir *du courseau des bœufs*. Drainage partiel des eaux pluviales de la plaine agricole, sans traitement préalable !

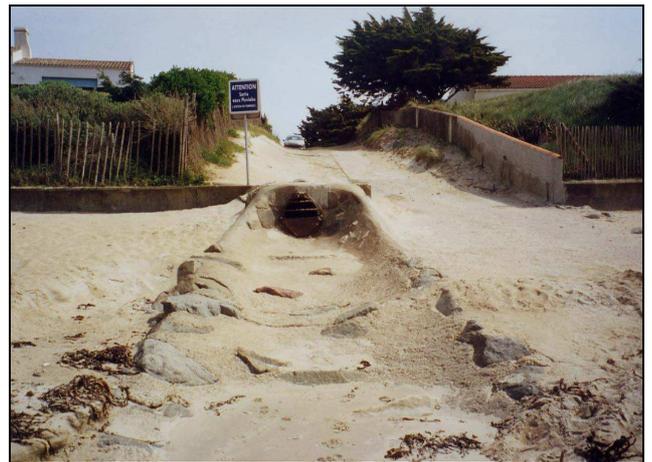
Coëf de la Blanche.

Au milieu du superbe mur de défense contre la mer de l'abbaye de la Blanche probablement construit en 1733. Ce coëf d'une importance essentielle fonctionne par gravité, alimenté par l'important réseau de fossés et d'étangs à l'intérieur des murs de l'ancienne abbaye de la Blanche.

Le coëf de la Blanche draine à la fois les fossés au nord (y compris l'étang du XIII^{ème} siècle à l'entrée du domaine), les fossés au sud (y compris le fossé de la Madeleine), et la zone de la porte Piron. Ce réseau de fossés s'avère être un élément clef du drainage de toute la zone basse de la Linière à la Madeleine

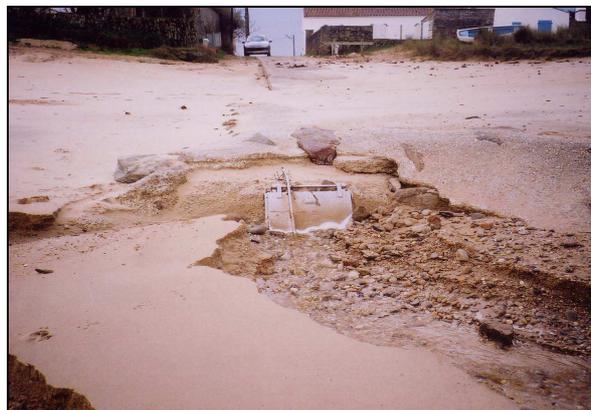
Coëf de la Madeleine

Coëf de la Madeleine.

Coëf ancien, fonctionne par gravité, souvent ensablé au gré des marées, nécessite un entretien régulier.

Exutoire des prairies humides au niveau de la Résistance, ainsi que d'une partie de la plaine agricole.

Inopérant le 13 janvier 2007.

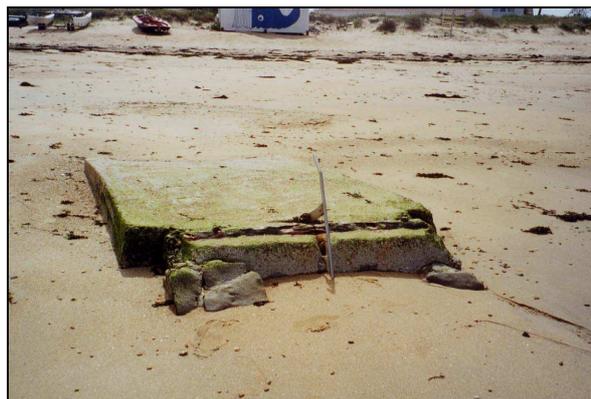
Coëf de Mardi Gras

Coëf de Mardi-Gras au Vieil.

Fonctionne par gravité, alimenté par « le canal », courseau fort ancien, doté en partie de murs en pierre dont l'entretien laissait à désirer. Extrémité nord d'un vaste système de fossés aboutissant à la Grande Lande (Prés Patouillards).

Manque d'entretien, entièrement ensablé, souvent inopérant.

La réfection de la porte en bois de «Mardi-Gras » devrait permettre d'assurer une vidange régulière du canal et aussi d'augmenter la capacité de rétention d'eaux pluviales tout en réduisant le coût de fonctionnement des pompes des Roussières Noirmoutier, l'Information n°53

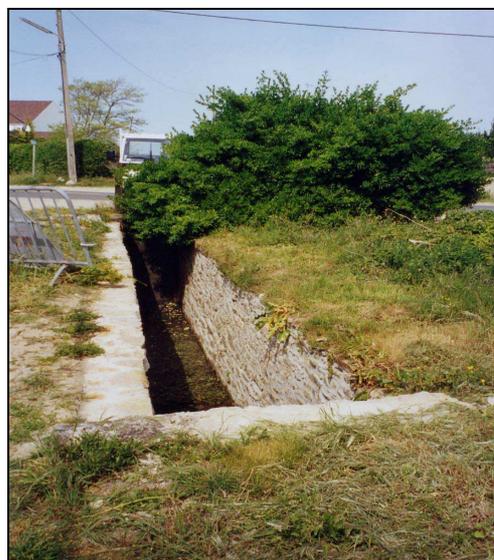
Le canal au Vieil

Sa récente réhabilitation devrait efficacement amoindrir les nuisances connues lors de pluies violentes. Le coëf de Mardi-Gras présentant de nombreuses et larges fissures a été réétanché. Lors des forts coefficients de marée, l'eau de mer ne remonte plus dans le canal ce qui était contraire à sa destination

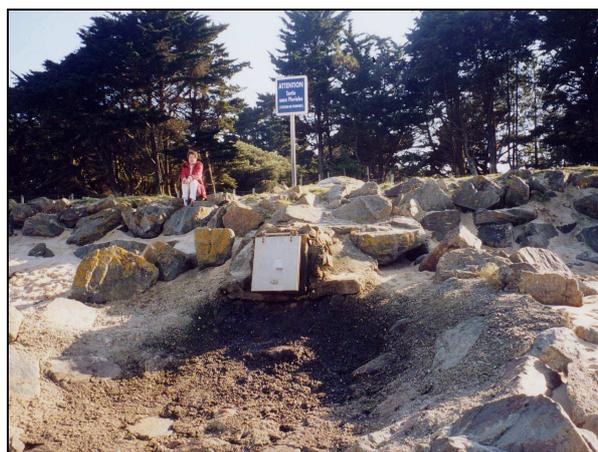
Coëf des Roussières

Alimenté par des pompes électriques

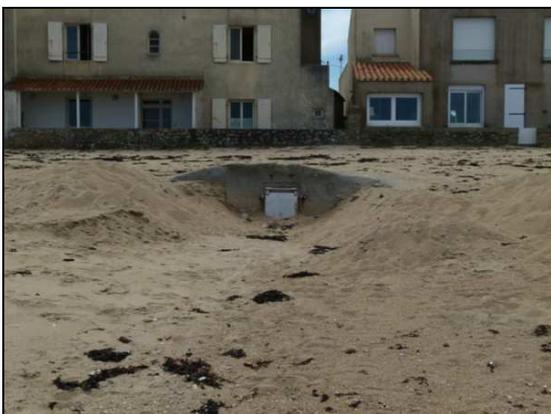
1^{er} Coëf d'évacuation des eaux pluviales bloquées à l'arrière de la dune bordière. On peut remarquer le muret de protection devant les habitations.

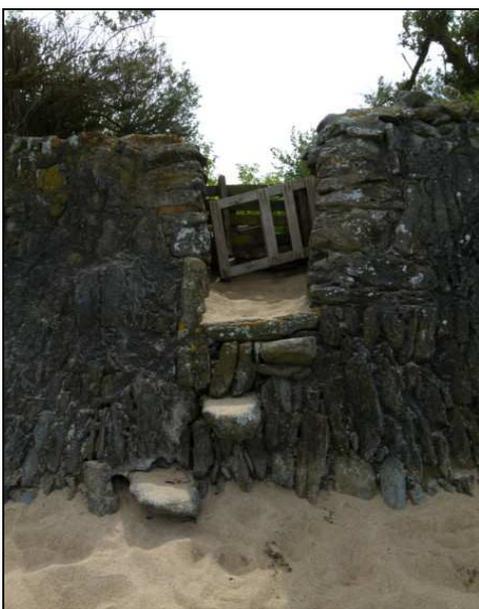
Muret ancien de protection. Bel appareillage de pierres sur champ.

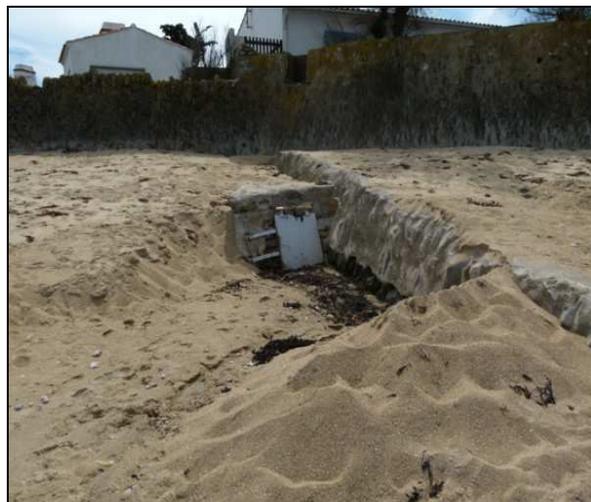
2^{ème} coëf le long d'un épi ancien en pierres sur champ. Mur (digue) ancien protégeant les habitations en retrait du trait de côte.

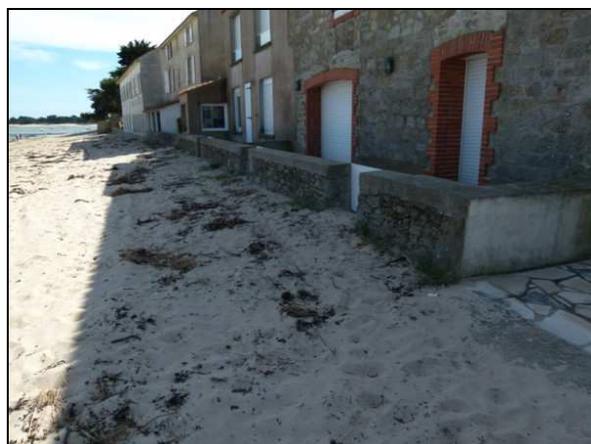
Murets de protection d'habitations modernes bâties sur le trait de côte. Traces visibles de débris marins. Zone à risque à moins de 4 m NGF.

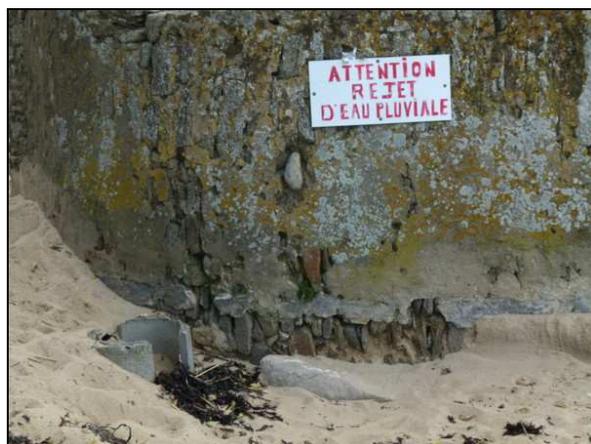
Si le panneau indique bien un exutoire d'eau pluviale, peut-être alimenté par une pompe, ce système semble inopérant en l'état.

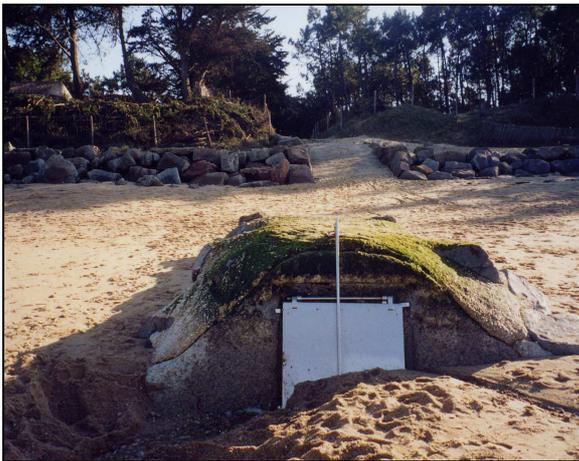
Coëf de la Claire,
fonctionne par gravité, souvent ensablé,
nécessite un entretien régulier.

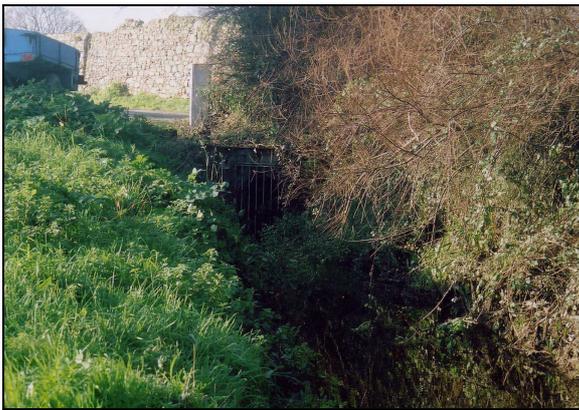
Le fossé de la Madeleine

Au fond, le mur de la Blanche sous lequel il s'évacue.

« Un curage et recalibrage conséquent et la reprise de busages inadaptés par des privés sur ce fossé communal, (la Madeleine) devraient considérablement réduire les inondations trop fréquentes sur le secteur de la Résistance ».

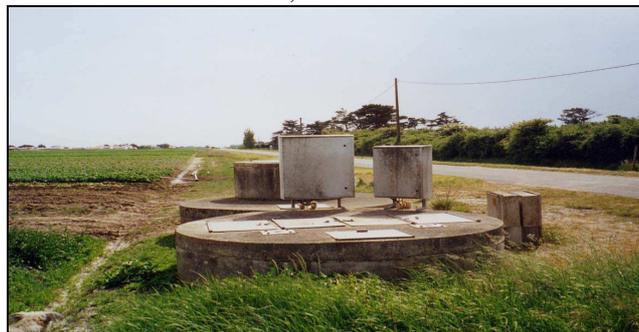
*Pompes route du Martroger
(Alimentent le déversoir sur la plage de la Linière)*

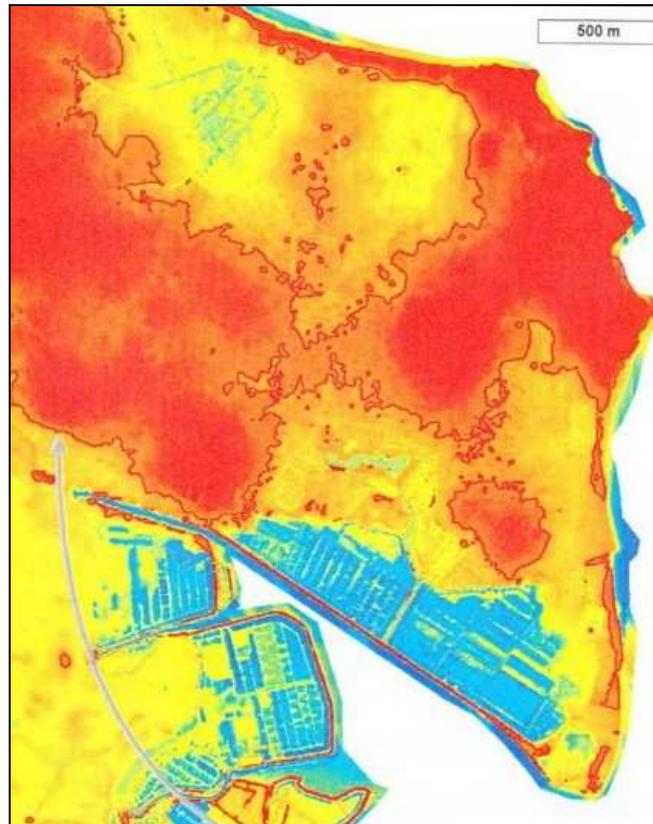
Carte Hypsométrique du nord est de l'Ile de Noirmoutier
(En bas à gauche, le port, à droite le bois de la Chaise)

Altitude du trait rouge : 4.00m NGF

(Niveau atteint dans le port de Noirmoutier le 28 février 2010)

On peut remarquer en haut de la carte la grande dépression formée par les Roussières, la Claire et les Prés Patouillards.

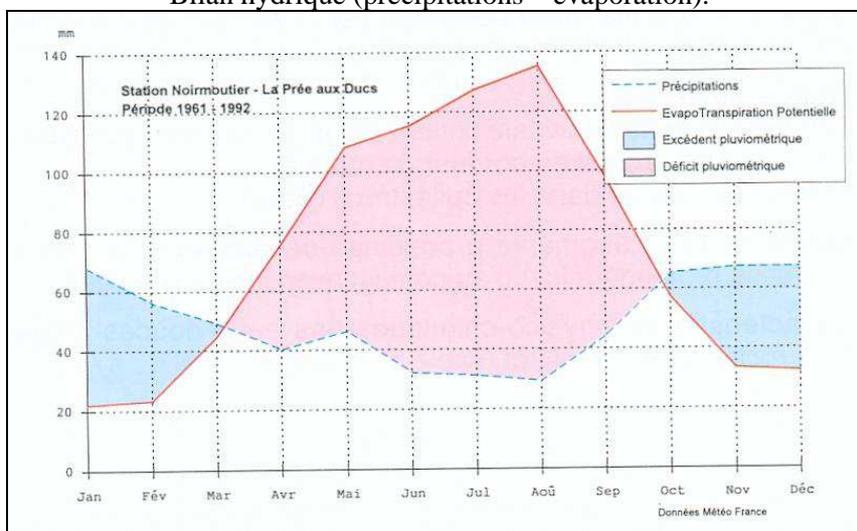
Pluviométrie annuelle à Noirmoutier en l'Ile entre 1961 et 1992 : 611 mm.

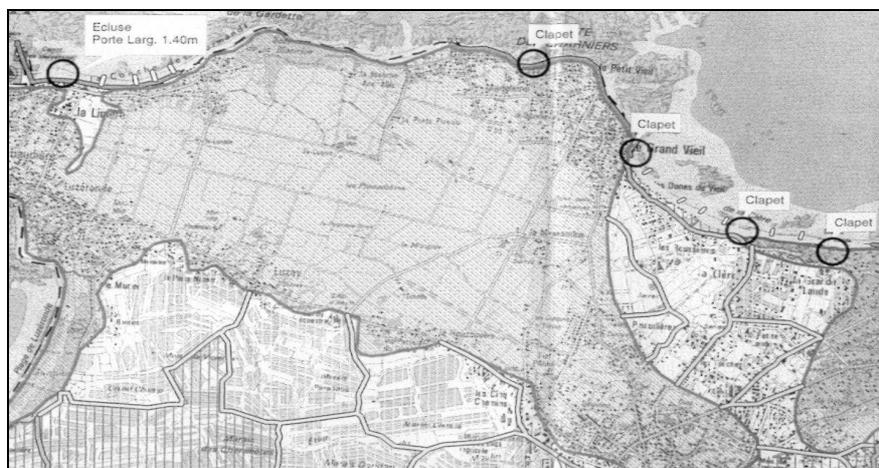
Carte d'Aléa – DDE de la Vendée

La carte ci-dessous établie par la DDE de la Vendée si elle montre bien la zone inondable au sud de la Clère (Roussières, Prés patouillards) comporte aussi de nombreuses erreurs et approximations, en particulier :

- *Délimitation de la zone inondable à la Linière et à la Blanche*
- *Absence de certains coëfs et pompes*

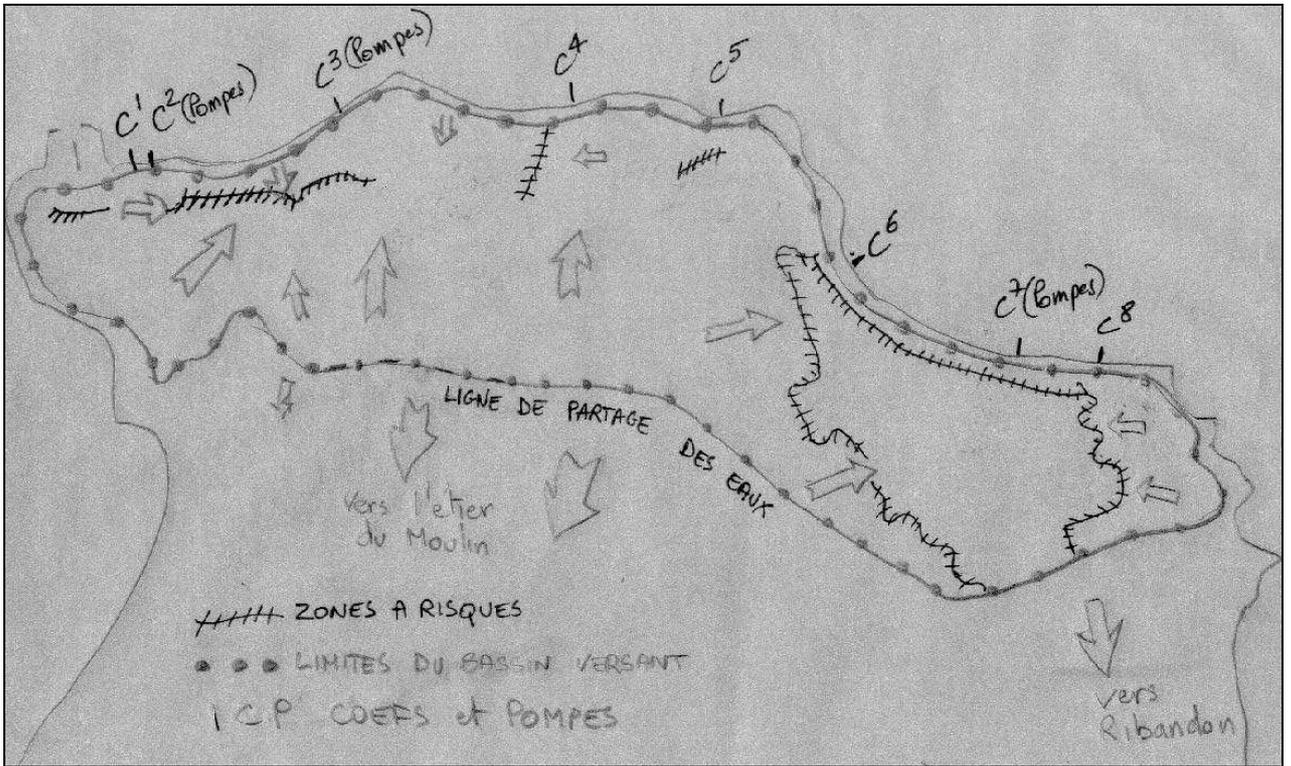
Limites du bassin versant au nord de l'Ile de Noirmoutier
Localisation des coëfs C

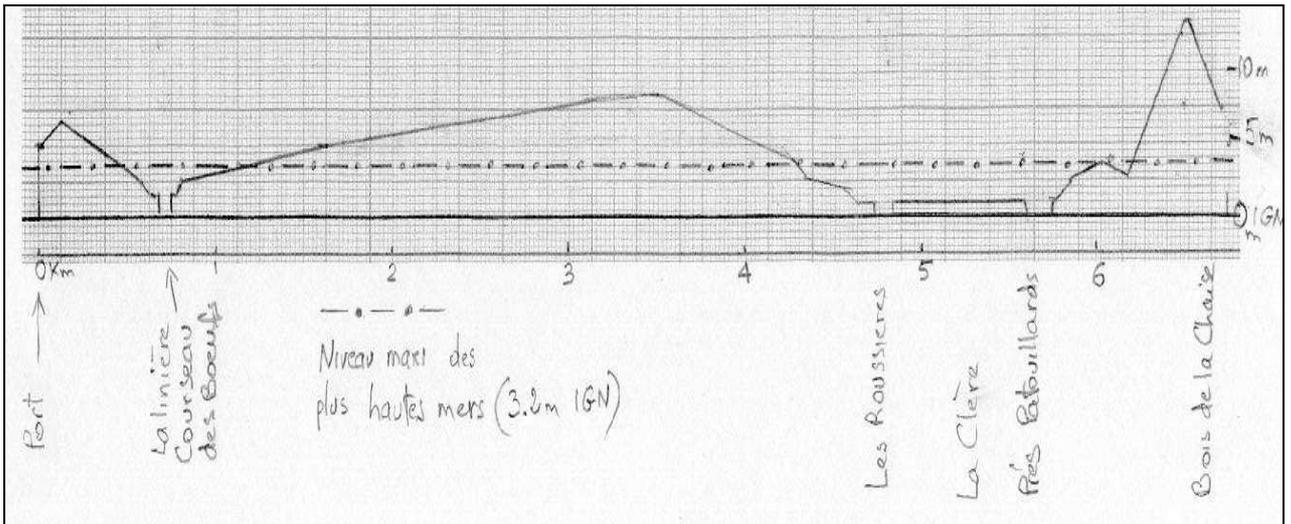
Section A – B du port de l'Herbaudière au bois de la Chaise
(Exagération de l'échelle verticale)

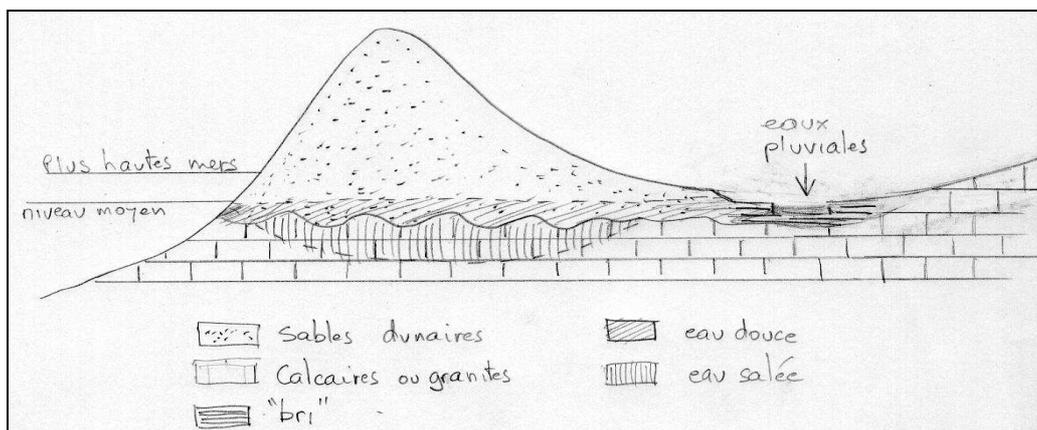
Coupe schématique au niveau de la Linière (Courseau des Bœufs)

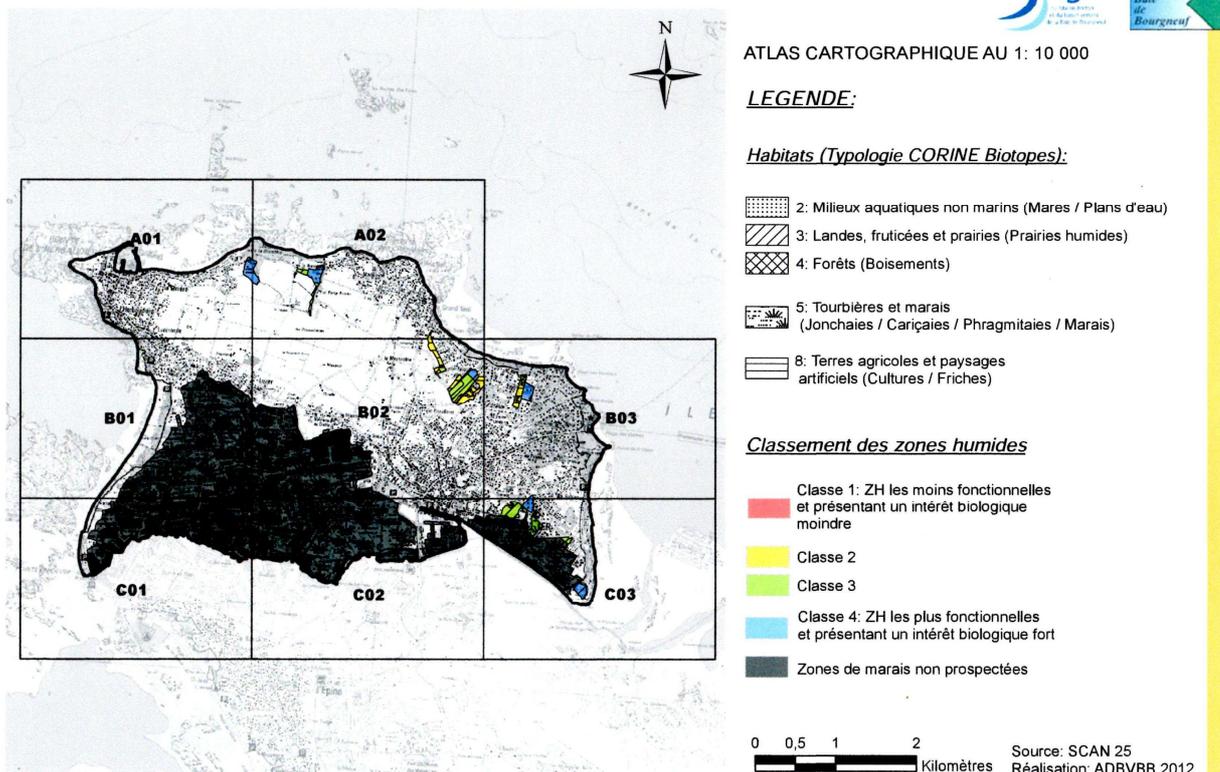
« Sur la commune de Noirmoutier en l'île, 39 ha de zones humides ont été inventoriées, dont 14 ha de zones humides de classe 4 (zones humides les plus fonctionnelles et présentant un intérêt biologique fort). La zone de marais non prospectée représente 641 ha. Aucune remarque n'est formulée sur cet inventaire, il est donc validé par la CLE. Commission locale de l'Eau du Sage du Marais Breton et du versant de la Baie de Bourgneuf. Compte rendu de la séance plénière du 123 mai 2013 ».

On peut remarquer sur ce document :

- L'importance des zones humides de la Linière et de la Blanche (intra-muros) bien que le courseau des Bœufs et le ruisseau de la Madeleine et leurs abords aient été omis.
- L'importance du canal ancien du Vieil vieux de plusieurs siècles.
- L'importance des zones humides des Roussières et des prés Patouillards dont 12 /12 conteste depuis toujours les projets immobiliers déraisonnables reconduits aujourd'hui. Malgré l'annulation du PLU précédent, la municipalité récidive aujourd'hui en zonant « à développer » certaines zones des Roussières et des Prés Patouillards classées sans ambiguïté « humides » dans le présent document.
- On doit rester vigilant sur la zone de Fort Larron où des projets de mise en valeur sont en cours ainsi qu'autour du Müllembourg.

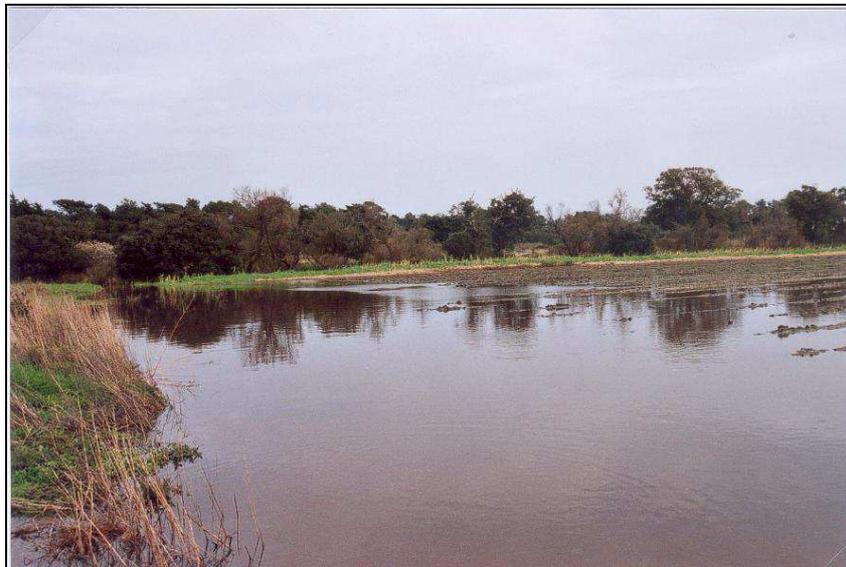
Prés patouillards, hiver 2007, niveau des eaux 2,2m NGF

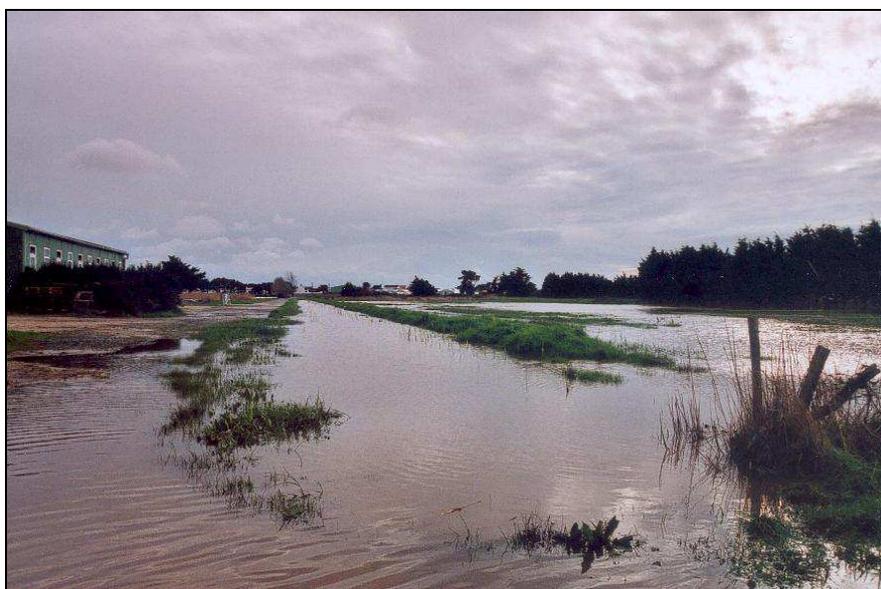
Les Roussières, hiver 2007, niveau des eaux 2,1m NGF
