# NOIRMOUTIER UNE ILE A FLEUR DE MER

## VERS LA REALISATION D'UN PLAN DE PREVENTION DES RISQUES

Association Vivre l'Ile 12 sur 12

### VERS LA REALISATION D'UN PLAN DE PREVENTION DES RISQUES DANS L'ILE DE NOIRMOUTIER

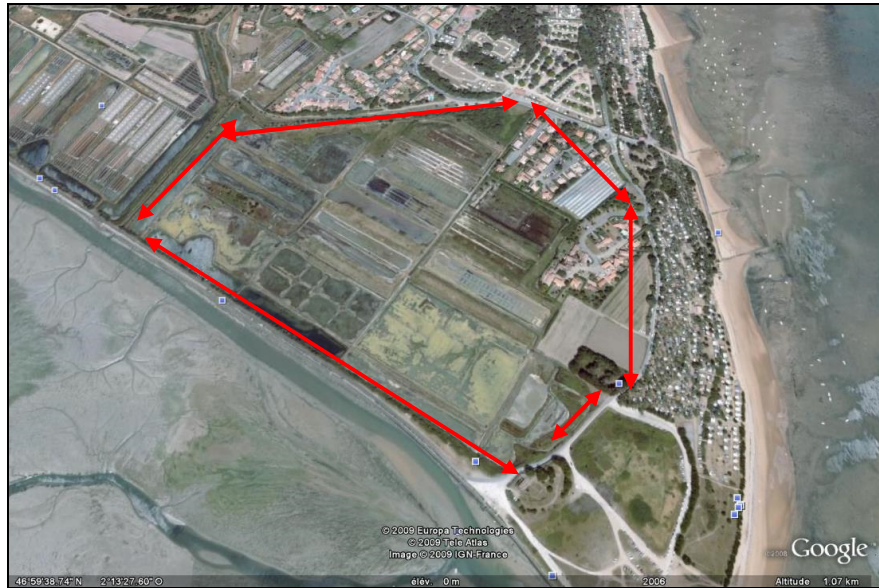
Casier de Müllembourg (environ 37 ha)

Ce casier correspond à la réserve naturelle du Müllembourg. Délimité au nord et à l'ouest par la digue de l'étier de Ribandon, au sud par la chaussée Jacobsen, à l'est par un fossé d'eau douce en bordure des habitations, puis la pointe de Fort Larron.

En raison de la présence de lotissements à l'intérieur de ce casier, une approche plus précise des problèmes s'avère indispensable.

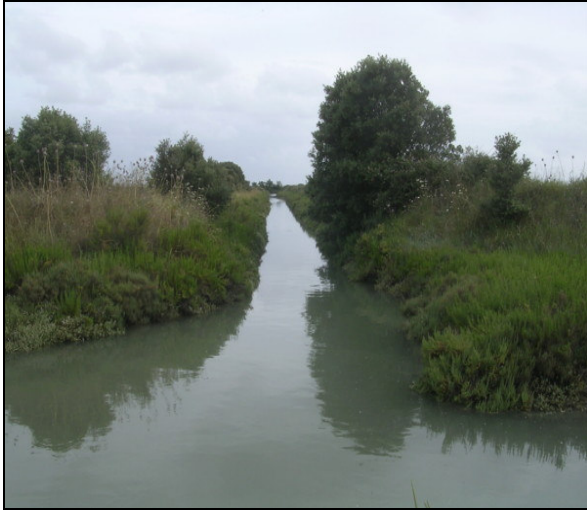
L'étier de Ribandon, entre les casiers 1 et 3, alimente un marais salant et évacue les eaux pluviales entre Banzeau et les Sableaux. Le coéf sous la chaussée Jacobsen, indispensable à la vidange de l'étier de Ribandon, mérite une attention particulière. Toute rupture ou avarie au niveau de la porte sur la chaussée Jacobsen, provoquerait rapidement une inondation de la zone urbanisée d'anciens marais salants au nord de la digue de Ribandon.

*Etier de Ribandon vers la chaussée Jacobsen*

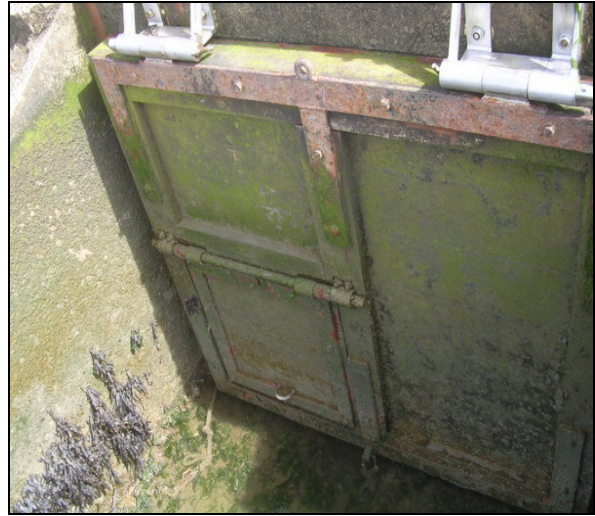
*Porte de l'étier, chaussée Jacobsen (aujourd'hui reconstruite)*

Dans tous ces casiers, aucune nouvelle construction ne devrait être autorisée, sauf dans le CASIER 2 de Ribandon, à une altitude minimum de 4,00m NGF, et à condition de maintenir l'écluse de la chaussée Jacobsen dans un état d'entretien maximum.

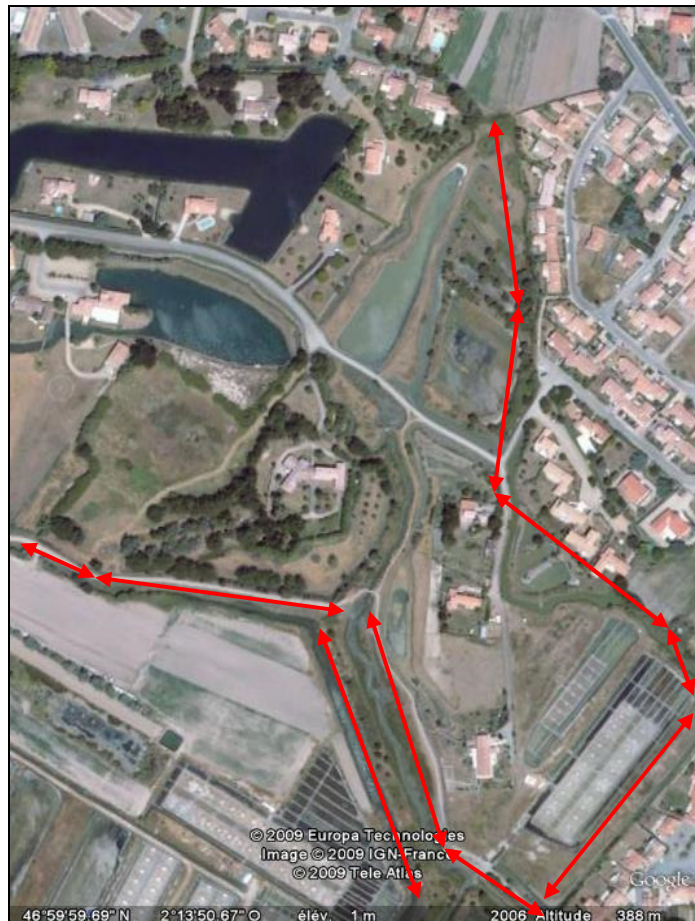
*Nord de Ribandon, marais salant en activité, à droite, alimenté par l'étier.*

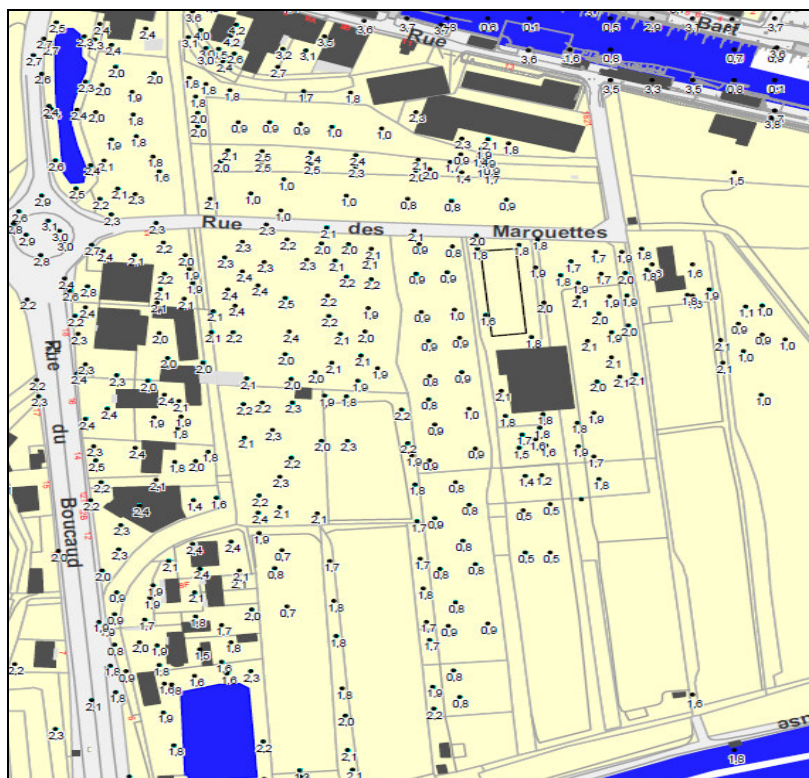
L'Ouest du Boucaud

Bien que les digues à l'est et au sud aient été rehaussées, le quai du vieux port à 3,8m NGF en moyenne n'est pas un obstacle suffisant. Franchissements rue du Boucaud, rue de l'Ecluse.

- **Enjeux importants** : Zone d'activités artisanales, commerciales, de marais salants en activité, d'exploitations conchylicoles et de marais gâts. Présence de zones habitées.
- **Aléa fort** : hauteur d'eau possible 1,6m (point bas rue du Boucaud, 2,1m NGF )

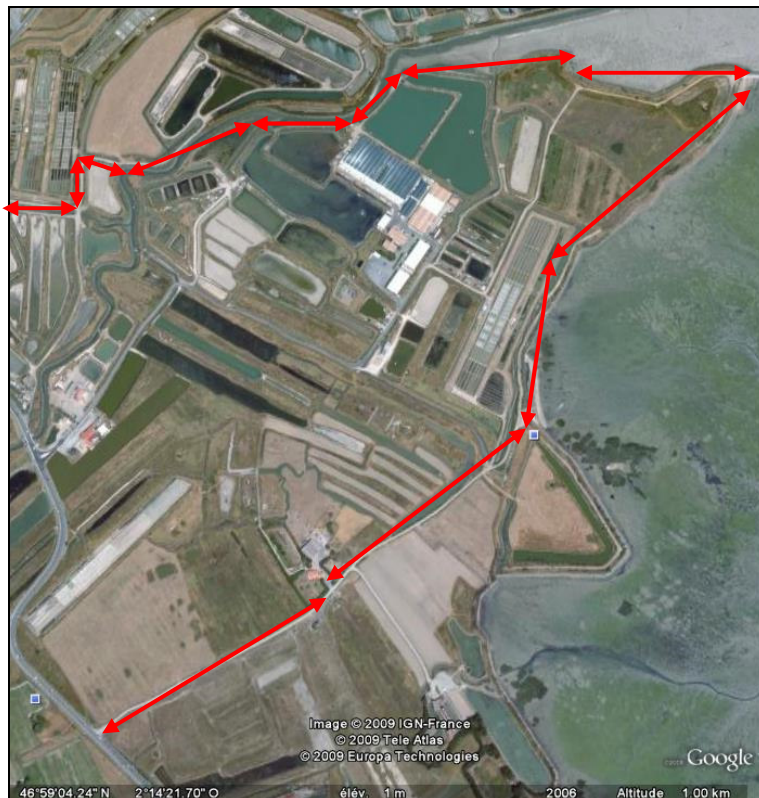
- CASIER 6  
Le bon Port, entre l'étier des 3 Coëfs et le Bouclard

- Casier fermé au sud par une route privée à environ 2,00m NGF  
 Nombreux coëfs et digues privées  
*Importants pompages de la nappe d'eau salée, possibilités d'effondrements.*  
**Casier et zone à l'ouest de la route D.38 en partie inondé lors de la tempête du 28 février 2010.**  
 - **Enjeux importants** : activités piscicole, ostréicole, marais salants en activité, night-club, commerces et habitations.  
 - **Aléa fort** : hauteur d'eau possible 1,6m.

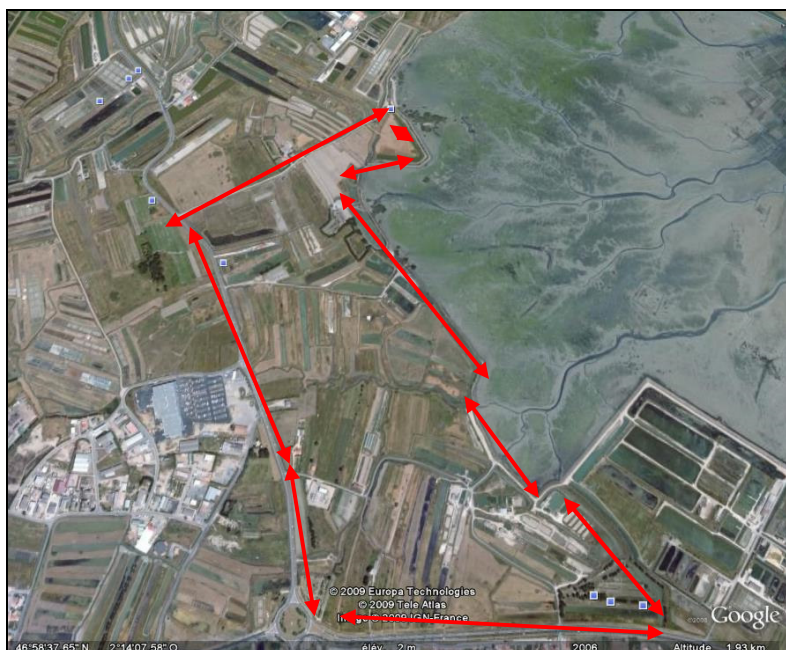
- CASIER 7  
Brémaud et le Bouclard

Délimité par le chemin privé de Brémaud au nord, route D948 à l'ouest et au sud, étier du Bouclard à l'est, digues de mer à l'est. Important réseau de drainage des zones humides du centre de l'île, nombreux marais gâts.

Les digues, du Bouclard aux Illaux, récemment renforcées restent vulnérables, épaisseur de vase importante en haut de l'estran, présence d'herbiers de posidonies.

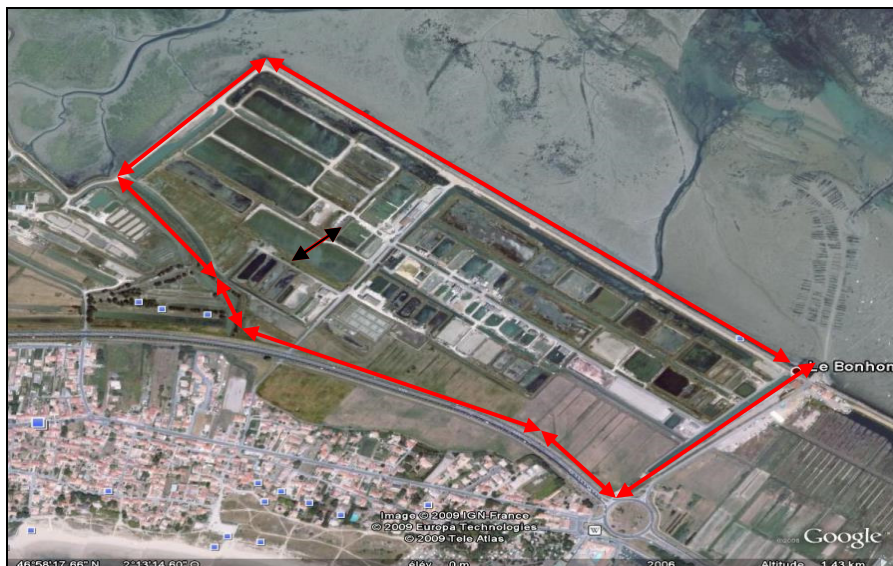
Casier de la Nouvelle Brille (environ 50 ha)

Maintien de grandes zones creuses, anciens marais salants (au nord sur la photo), cuvettes capables d'absorber une soudaine venue d'eau d'un volume limité, retardant par effet de bassin d'orage, une possible inondation par les eaux pluviales ou par submersion.

Délimité par la digue du Bonhomme au sud, la digue de mer à l'est et au nord, par la digue de l'étier à l'ouest, par la 2 x 2 voies au sud. Une écluse contrôle l'ouverture du coëf (évacuation des eaux pluviales de la Guérinière, en haut à gauche sur la photo) écluse indépendante du casier de la Nouvelle Brille. Casier assez bien délimité, susceptible de contenir une submersion. Présence de nombreux coëfs et prises d'eau.

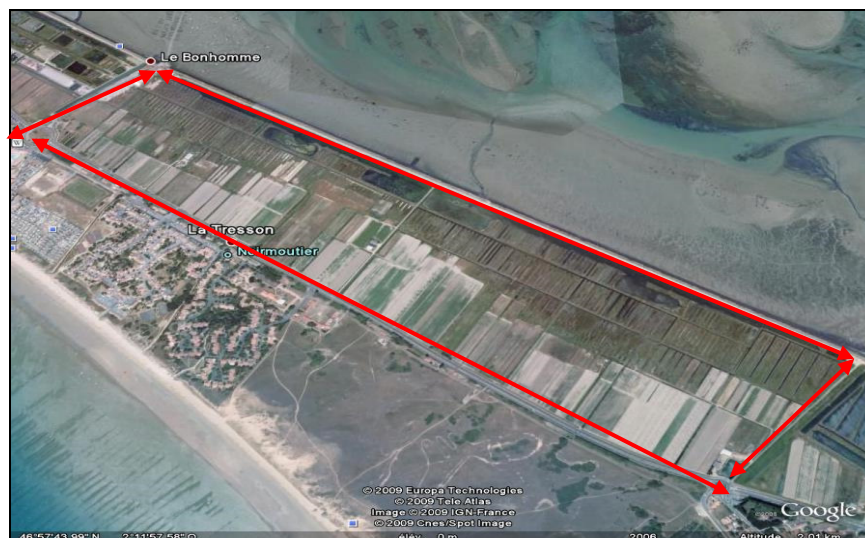
Casier de la Tresson (environ 100 ha)

Délimité par la digue de la Berche au sud, la digue de mer à l'est, la digue du Bonhomme à la Guérinière, la 2 x 2 voies à l'ouest.

Zone entièrement submergée en 1937, avec un niveau d'eau de 2,30m NGF.

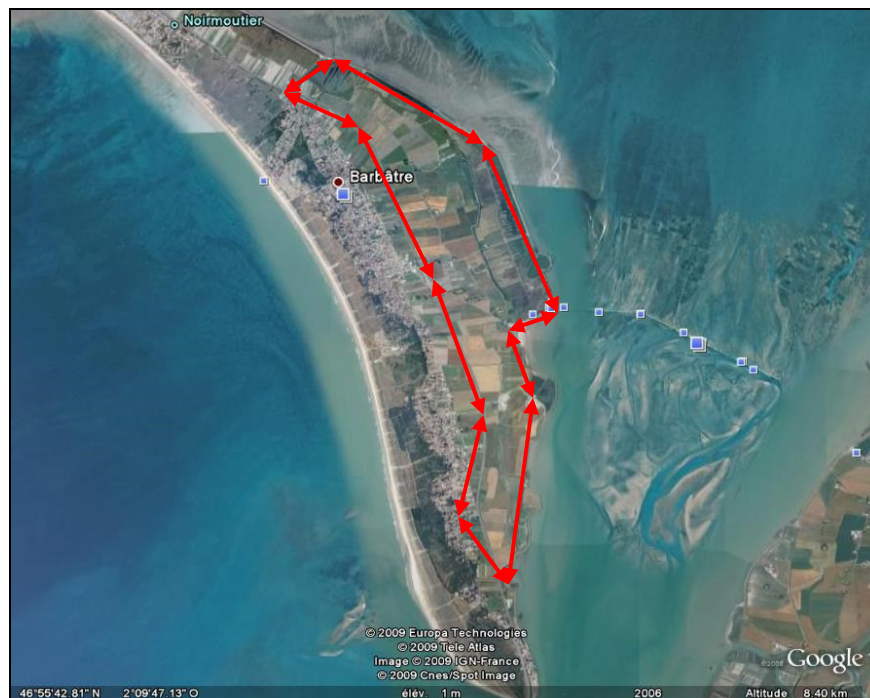
Entièrement inondé en 1979, avec une niveau d'eau de 2,40m NGF

Périmètre formé par la digue de mer de la Fosse à la Berche à l'est, par l'ancienne digue de la Berche au nord, la 2 x 2 voies à l'ouest. Hauteur minimum de la 2 x 2 voies : 2,50m NGF

Dernière inondation d'importance dans l'Ile avant la tempête de 28 Février 2010, il paraît évident qu'aucun nouveau « développement » à enjeux ne devrait être autorisé dans ce casier. L'établissement d'une évacuation efficace des eaux pluviales, en particulier à l'ouest de la 2 x 2 voies est toujours d'actualité, seuls les coëfs du « vide » et celui des 3 coëfs à la Fosse permettent l'évacuation des eaux dans cette zone d'une surface importante. Au nord de la zone, le coëf de Cailla, mal conçu, maintient une activité discrète.

**Franchissements et inondations lors de la tempête du 28 février 2010.**

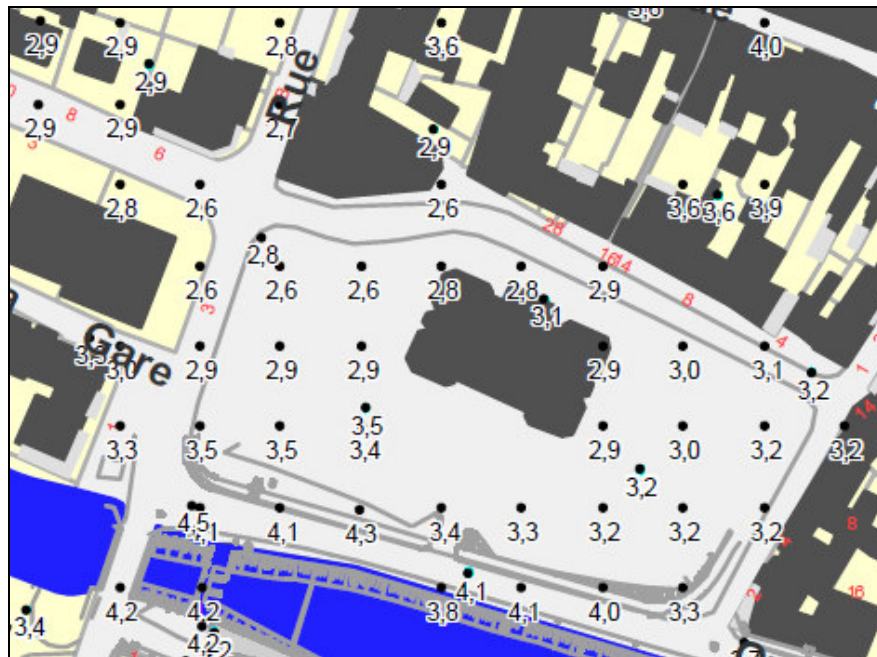
**Casier en partie inondé lors de la tempête du 28 février 2010 (Submersion).**

A chaque marée haute, une pompe électrique évacue dans l'étier du Moulin près de l'écluse, les eaux pluviales et d'infiltration réceptionnées dans une « bache » souterraine sous la place.

*Place du marché, Noirmoutier centre*

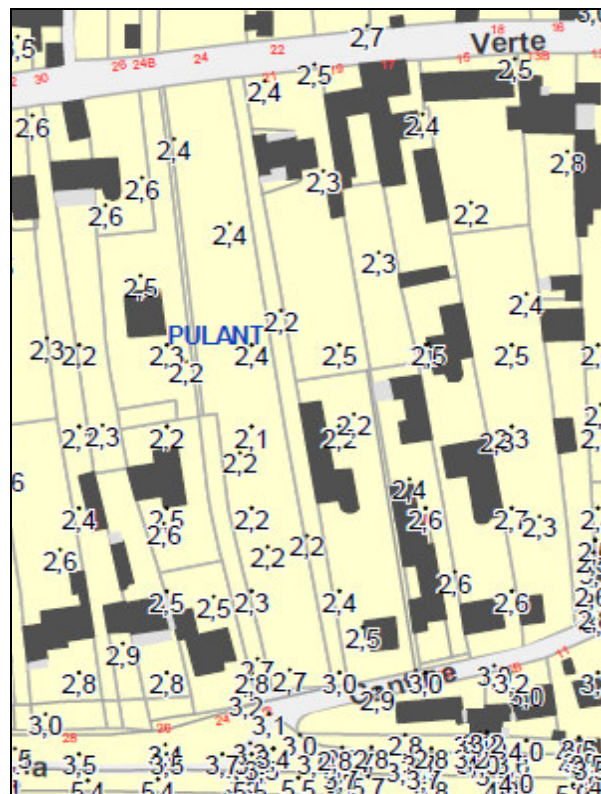
*Zone centrale (Pulant), lotissement en cours, bassin d'orage qui devrait être conservé en l'état.*

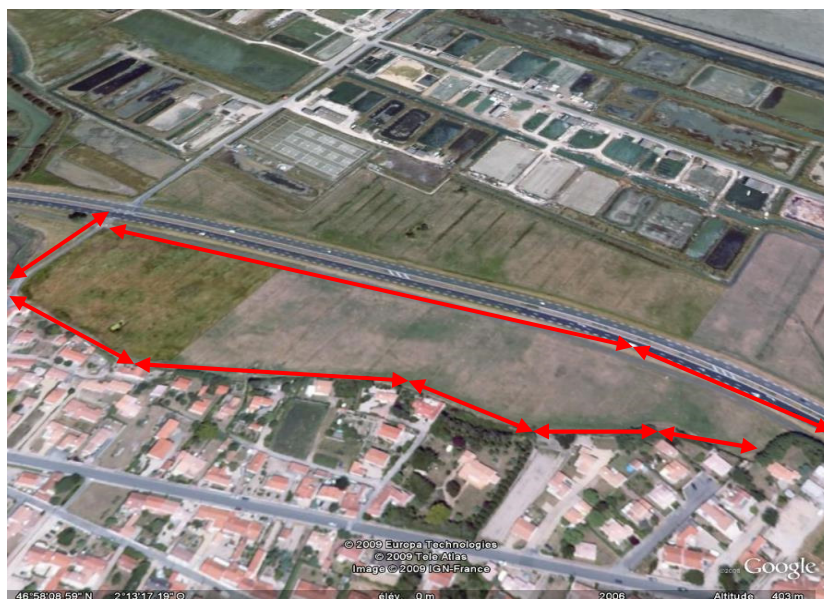
*Le Mathois (au sud de la 2x2 voies)*

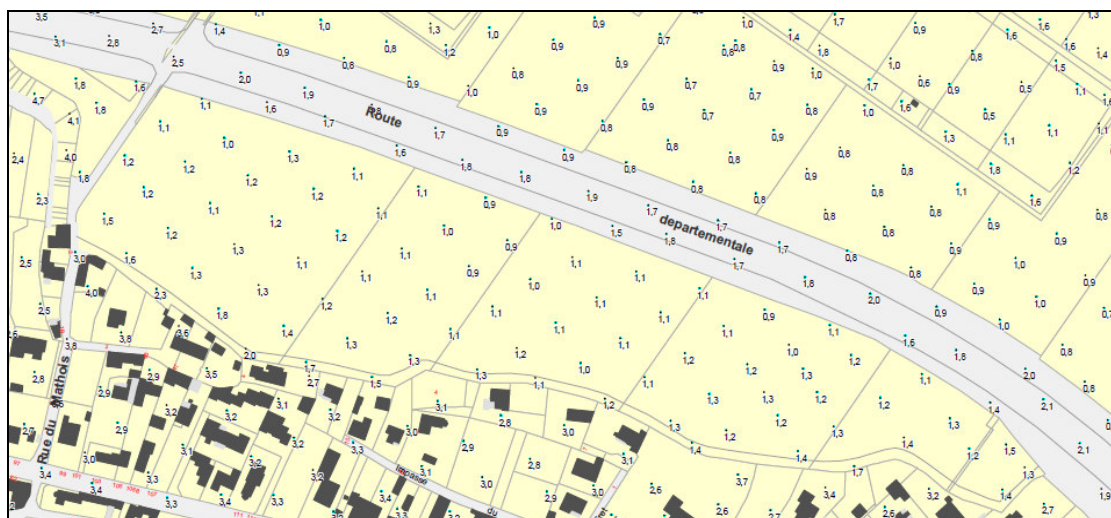
*Le Mathois, casier clairement délimité par la zone urbanisée (hors d'eau) au sud.*

Ce casier bien délimité, presque étanche, avec des altitudes comprises entre 0,50m et 1,40m NGF devrait conserver son rôle actuel de réceptacle des eaux pluviales du sud de la commune de la Guérinière.

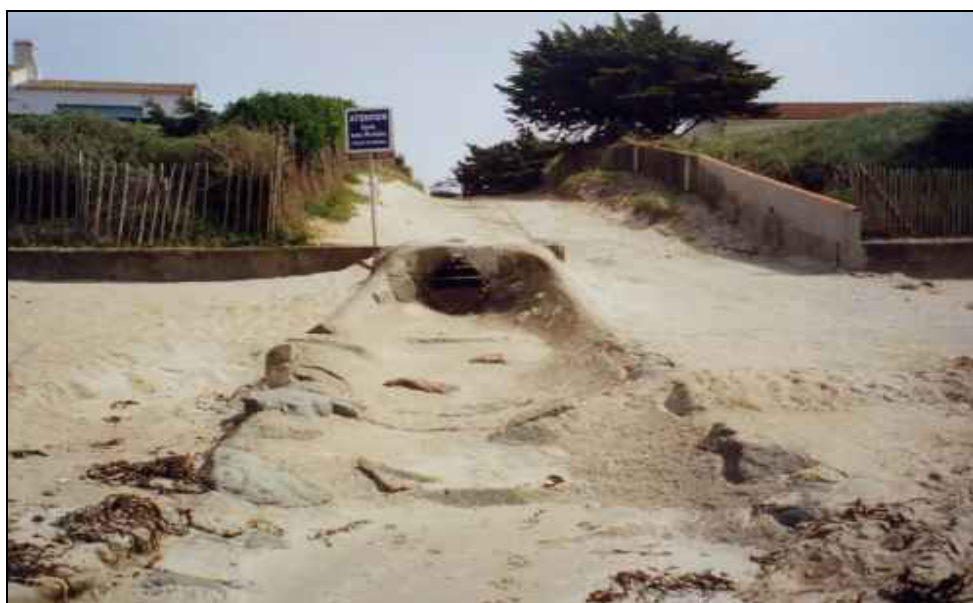
*Coëf de la Linière rue de la plage, alimenté par une pompe électrique, C'est l'un des exutoires du bassin versant du nord de l'île.*

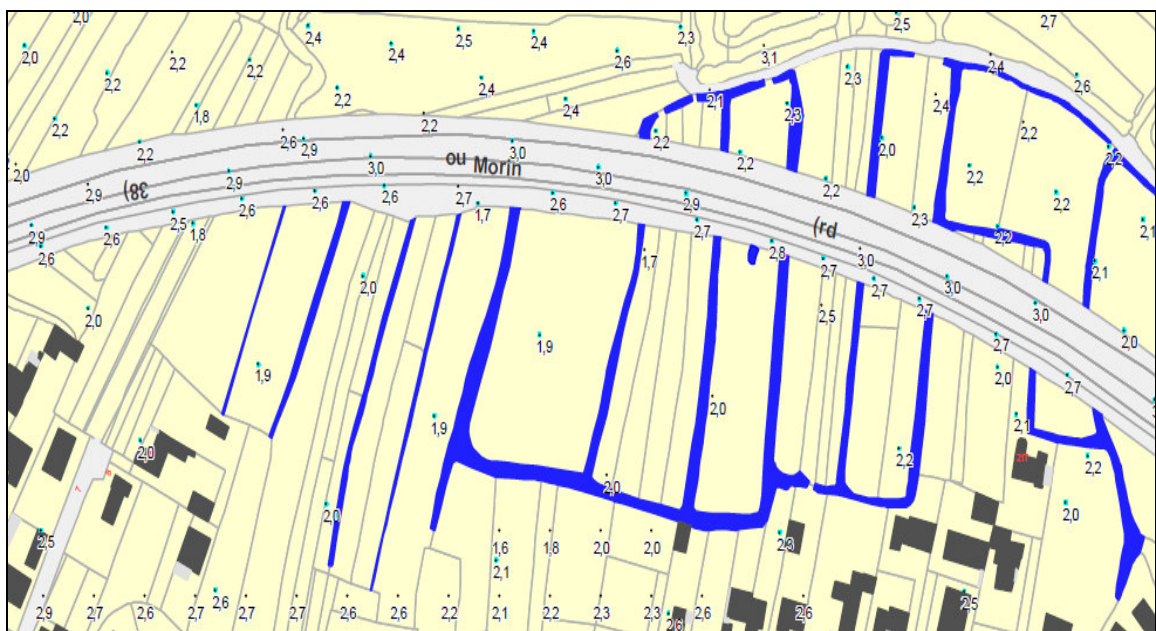
*« Terpinau » zone humide au nord de Bressuire coupée par la route de Morin, commune de l'Epine  
Indispensable réceptacle des eaux pluviales, d'une grande richesse biologique déjà en partie comblé et  
urbanisé.*

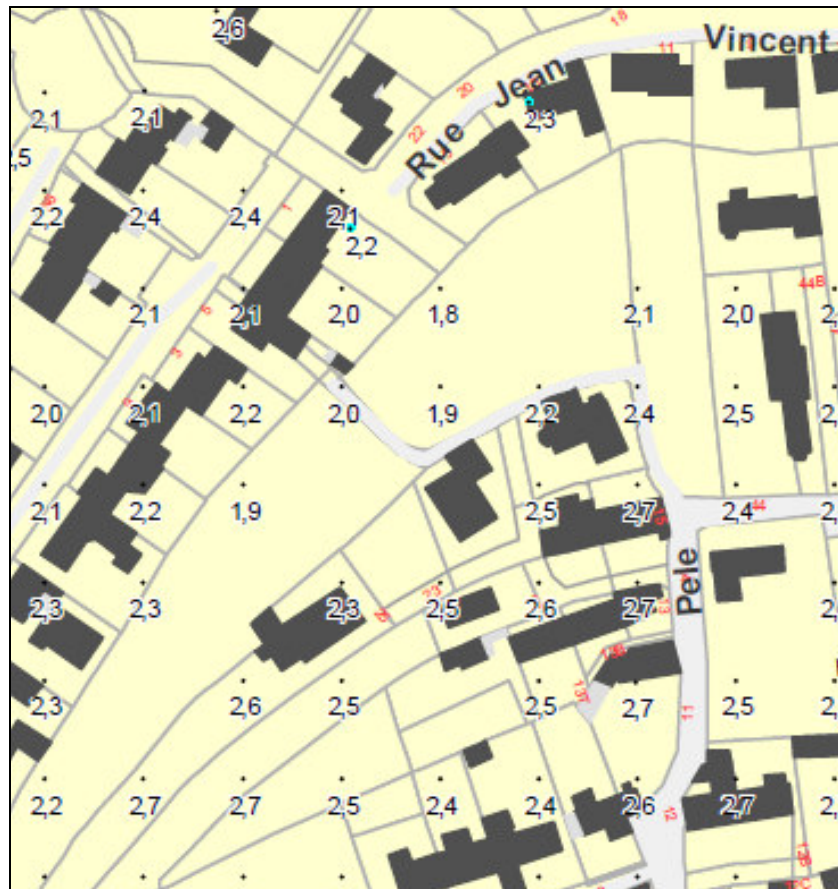
*Bassin d'orage indispensable à la sécurité à l'extrémité nord de la rue du Pré Pelé à l'Epine  
Zone non urbanisée actuellement en cultures. Point bas à 1,8m NGF*

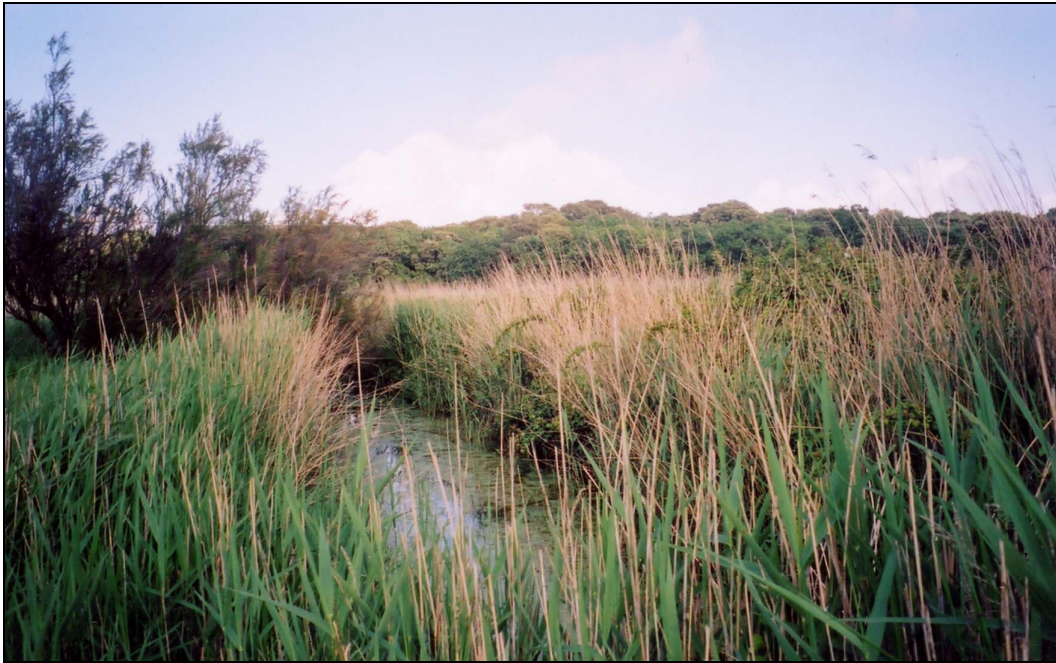
*Etang de la Blanche à la Linière  
(récepteur d'eaux pluviales, malencontreusement en voie d'assèchement)*

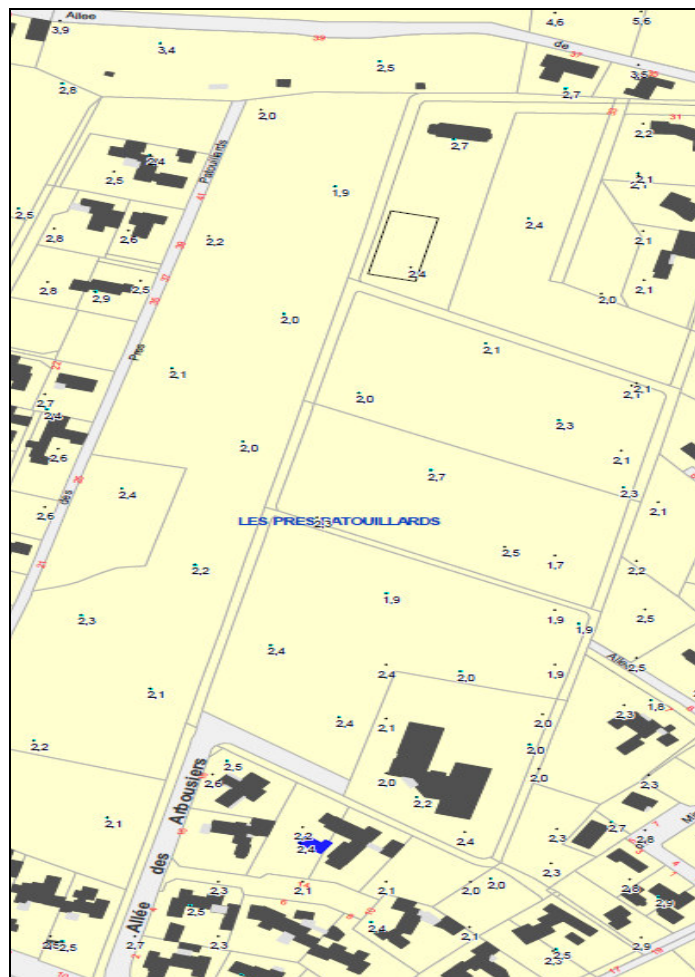
*Les Prés Patouillards*

*(Depuis toujours un important bassin d'orage, drainant en particulier une partie importante du bois de la Chaise)*

La présence de fossés profonds rend dangereuse cette zone qui devrait être classée en zone d'aléa fort (voir photo page 7).

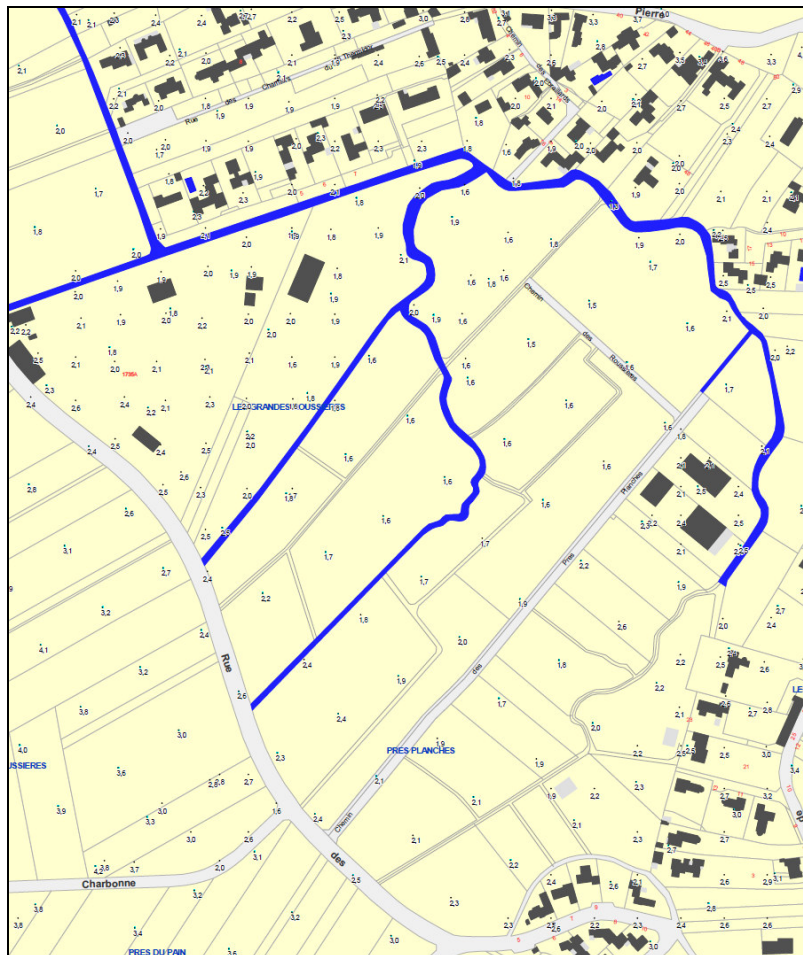
*Les Roussières et les Prés Planches - Voir photo p.7*

*Bassin de drainage ancestral de la plaine agricole et d'une partie du bois de la Chaise.*
